Interventi di protezione e bonifica di versante per la realizzazione di un sistema solare fotovoltaico su un terreno sito in località Ferriano di Fano (PU)

Premessa

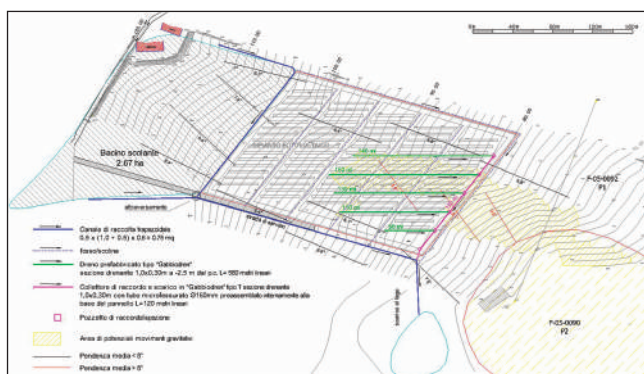
IMMAGINE 1 - Il disegno illustra il sito di intervento indicando le zone più sensibili e soggette a potenziale dissesto e gli interventi di consolidamento idrogeologico effettuati

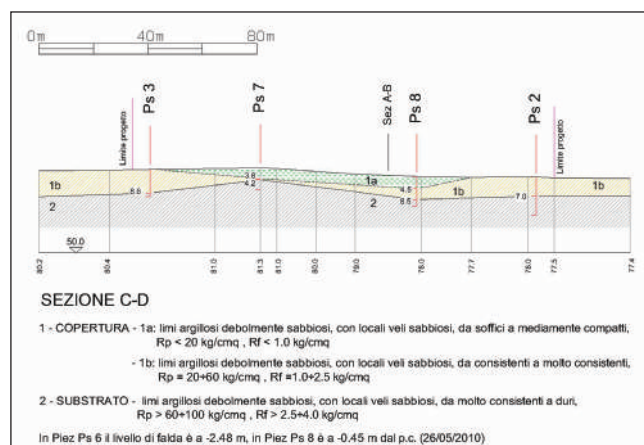
IMMAGINE 2 - Il disegno illustra la sezione geologica in corrispondenza del collettore drenante di raccordo

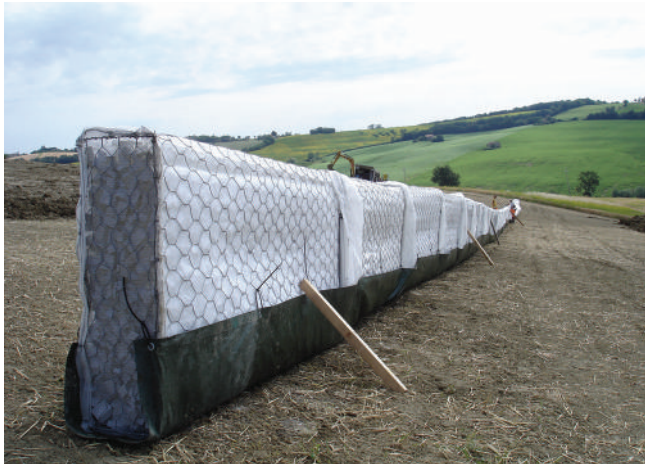
FOTO 1 - Fasi di montaggio di uno dei bracci della linea drenante. Si noti la guaina impermeabile al fondo del pannelli

Alla base dei dreni sono state impiegate guaine impermeabili al fine di evitare dispersioni idriche laterali o al di sotto delle linee drenanti. L'utilizzo del tubo all'interno del collettore permette l'efficace allontanamento delle acque raccolte dalle trincee lungo il pendio, evitando il sovraccarico idrico dovuto ai contributi delle singole trincee. Il sistema è monitorato attraverso una serie di pozzetti di ispezione posizionati alla confluenza tra ogni braccio di trincea e la trincea di raccordo alla base.

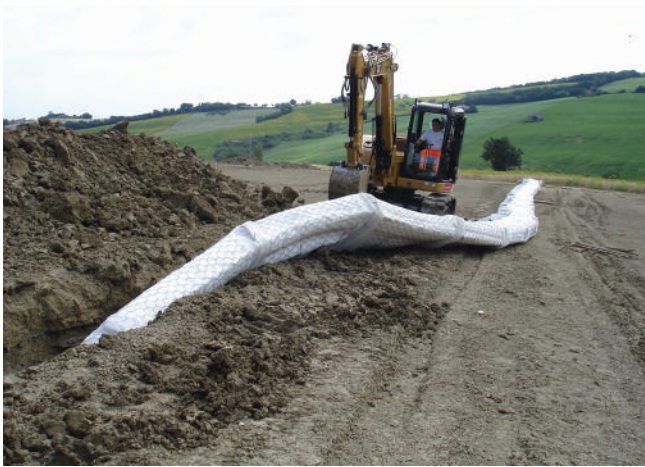
FOTO 2 - Operazioni di posa in trincea del sistema drenante. Si noti come parte della trincea si già alloggiata in scavo mentre in fondo si prosegue con il montaggio della linea in sicurezza fuori dallo scavo

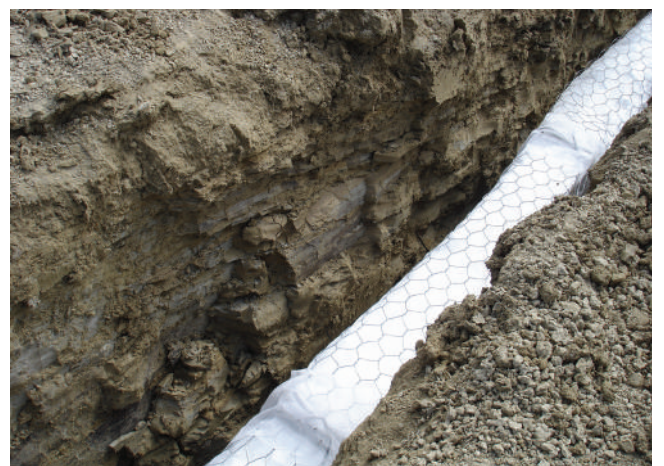
FOTO 3 - Linea drenante in trincea con evidenza delle litologie di copertura e delle loro caratteristiche litologiche e tessiturali

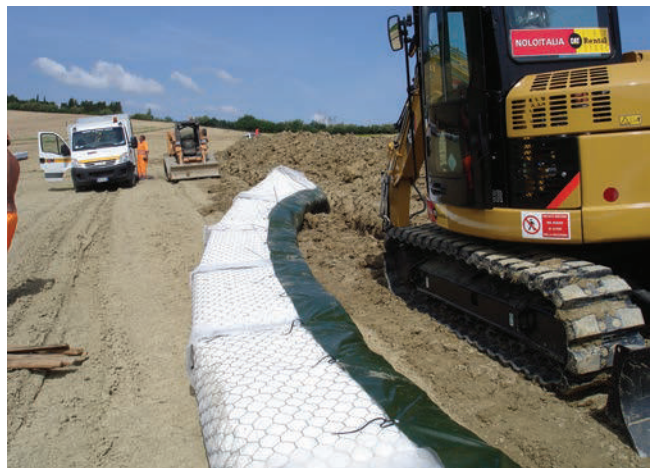
FOTO 4 - Fasi di lavoro con i mezzi di scavo e di movimento terra. L'organizzazione del lavoro e velocità di posa hanno permesso la realizzazione dell'intero sistema drenante in meno di dieci giorni

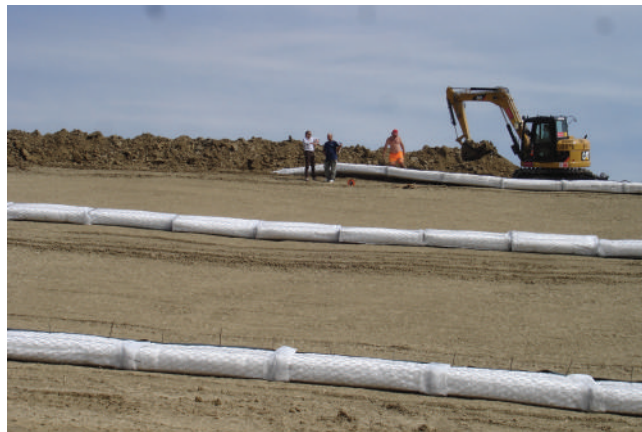
FOTO 5 - Vista del pendio da valle. Sono evidenti le linee drenanti parallele già montate e pronte alla posa in scavo

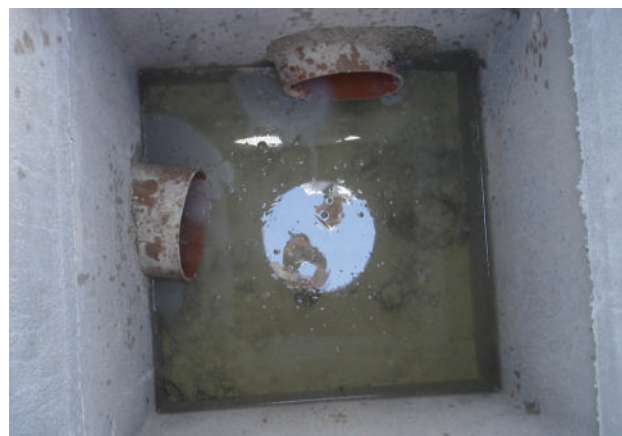
FOTO 6 - Il dettaglio di uno dei pozzetti di raccordo tra trincee e collettore di base mette in evidenza la funzionalità del sistema drenante già attivo durante le fasi di posa
