# Messa in sicurezza d'emergenza di un'area inquinata denominata Rio Brugnola in Comune di Casalgrande (RE)

**Andrea Dolcini**

Geologo, Libero professionista

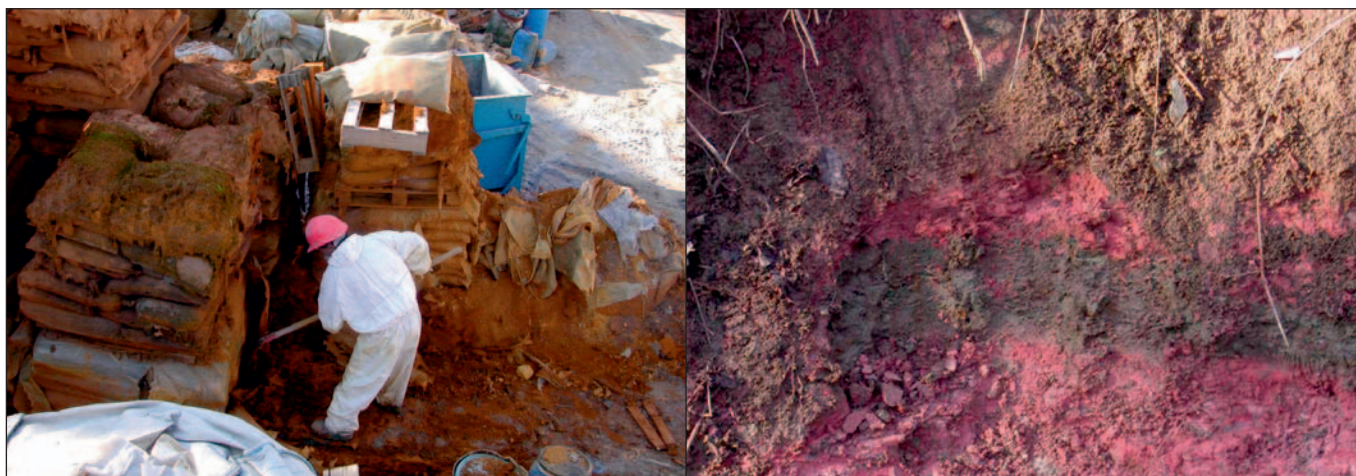
Figura 2 - Rifiuti ceramici.

I materiali a maggior impatto ambientale nell'ambito dei residui derivanti dalla produzione di piastrelle sono sicuramente gli smalti (rifiuto da produzione tipico del periodo antecedente gli anni novanta), i fanghi e le ceneri della depurazione. (Fig. 2)

I componenti principali dei fanghi ceramici sono silico-alluminati (caolini, feldspati, illiti, ecc.), che ne costituiscono mediamente il 50%, ai quali si aggiungono in percentuali variabili Boro, Piombo, Cadmio, Selenio, Cromo, Ferro, Rame, Arsenico, Cobalto, Zinco, Stagno, Zirconio, Manganese, Sodio, Potassio, Litio, Calcio, Magnesio, Bario, ecc.

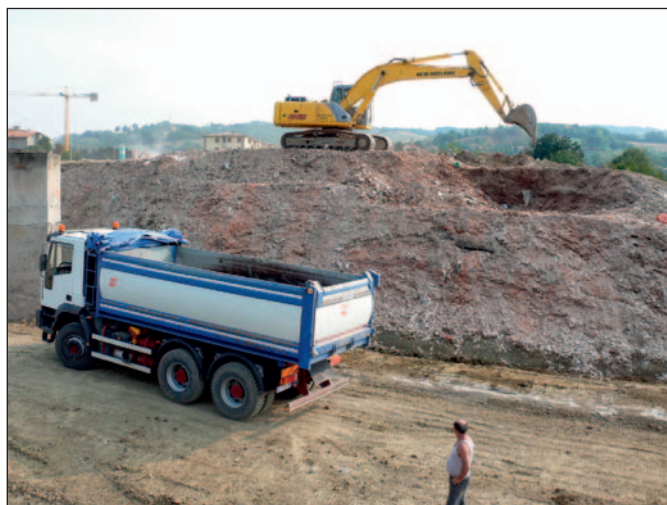
Figura 3 - Piazzale.

Questo tipo di discariche spesso si trovano nella prima fascia collinare in prossimità dello stabilimento produttivo.

Il deposito serviva ad ampliare il piazzale verso valle. Il rilevato generalmente è composto da cocci di mattonelle cotte o crude, laterizi, refrattari, cemento, asfalto, plastica, ferro, legno, spesso polveri e fanghi ceramici che nelle migliori delle ipotesi sono contenuti in fusti e nella peggiore sversati nel rilevato con percolazione e contaminazione di tutto il fronte sino al terreno in posto. (Fig. 3)

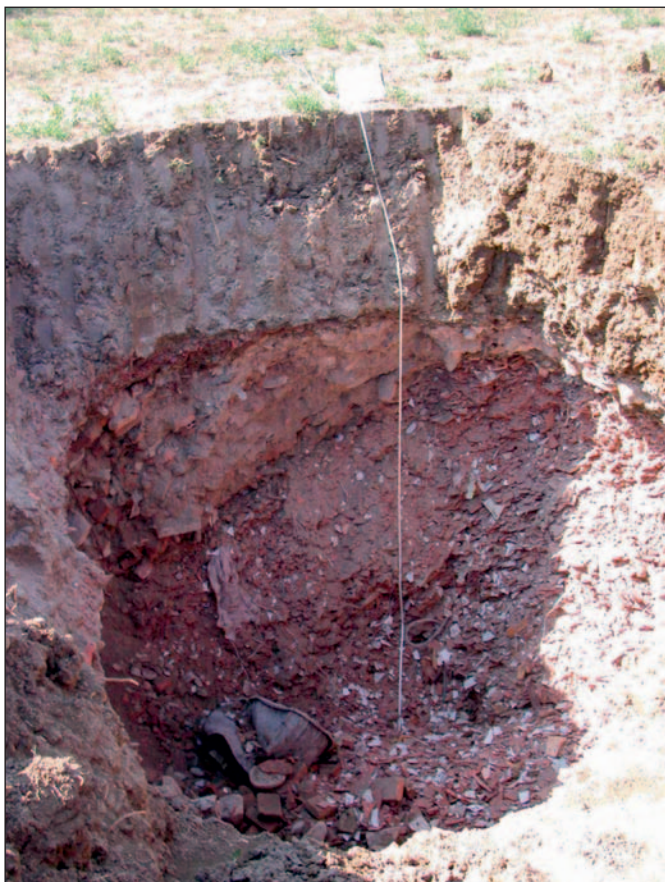
Figura 4 - Cava.

I rifiuti, venivano posti all'interno di ex cave di pianura, nella maggior parte dei casi, tombandole sino al piano campagna originario.

E' la stessa tipologia di rifiuto che si trova nei rilevati, con la possibilità di rinvenire consistenti volumi di rifiuti solidi urbani (RSU), perché le cave potevano essere utilizzate come vere e proprie discariche. (Fig. 4)

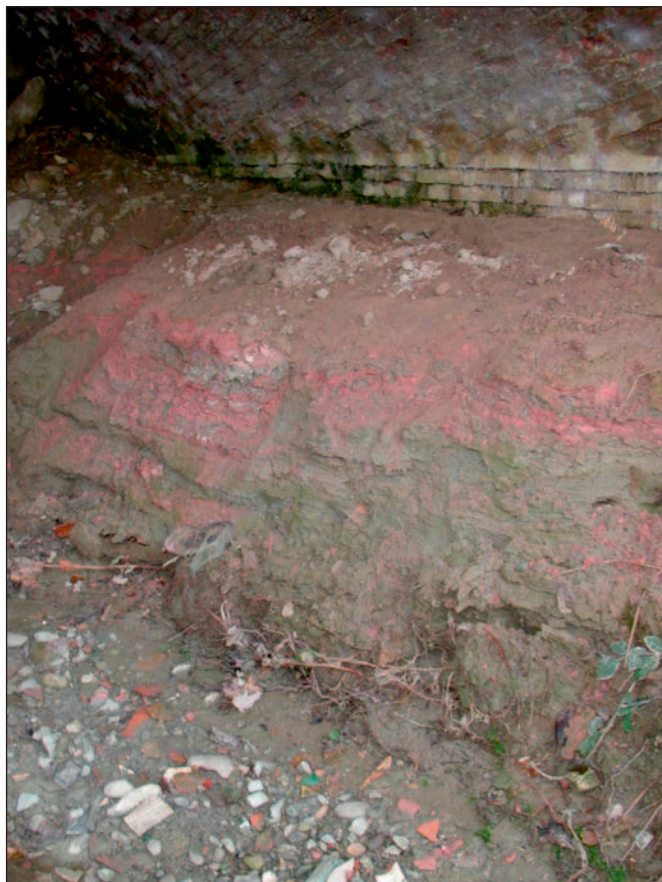
Figura 5 - Corso d'acqua.

Nei corsi d'acqua si scaricava la parte fluida e le polveri (smalti e fanghi) e in parte anche la parte solida se la corrente era abbastanza forte da riuscire a trasportarla.

Nei corsi d'acqua sono presenti principalmente fanghi e smalti ceramici stratificati con spessori anche di alcuni metri, per lunghezze di diverse centinaia di metri. (Fig. 5)

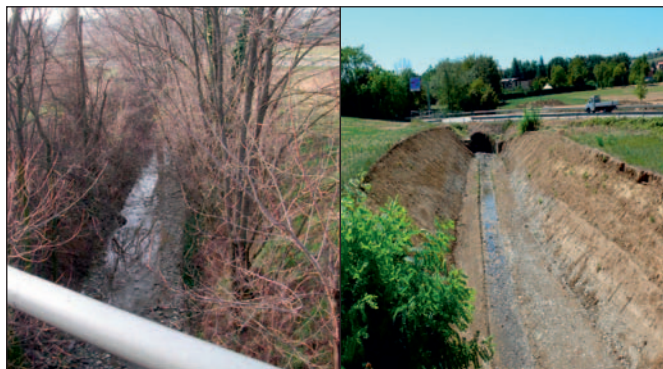
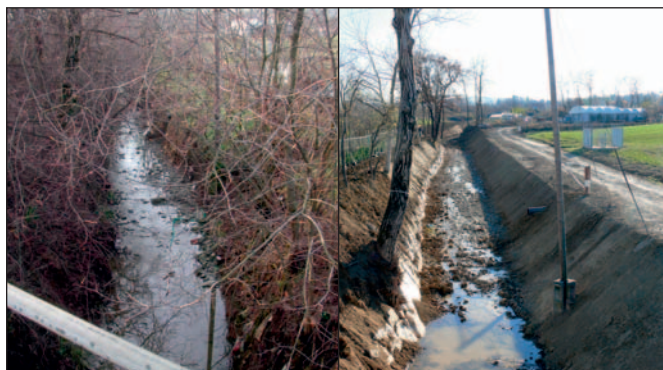
Figura 11 - Zona sud prima e dopo l'intervento.

Figura 12 - Zona centrale prima e dopo l'intervento.

Attualmente parte delle scarpate sono state rinverdate e riprese con la messa in opera di scogliere con massi ciclopici a protezione dell'erosione conferendo anche una maggiore qualità estetica all'area. (Fig. 11-12)
