Studio geomorfologico del bacino del torrente Madrasco (VALTELLINA) ed analisi del rischio da colata fangoso-detritica per l'abitato di Fusine (SO)

Giuseppe Esposito

Laureato in Scienze Geologiche, Università di Modena e Reggio Emilia, secondo a pari merito del Premio di Laurea "Gianfranco Bruzzi" – edizione 2009

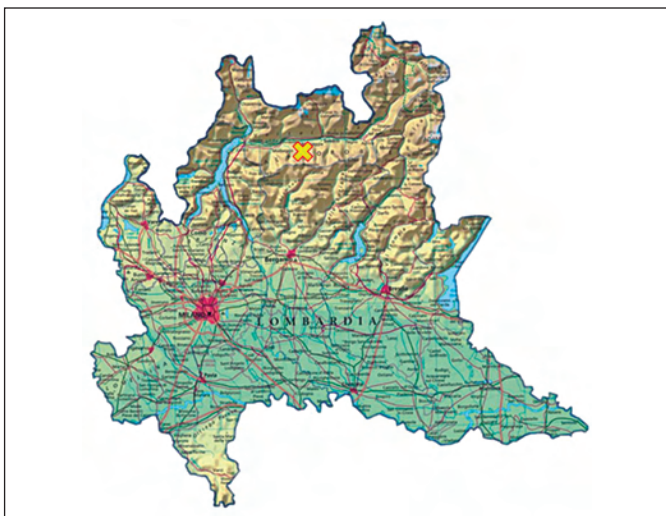
Figura 1 - La X in giallo indica l'ubicazione dell'area di studio.

localizzata lungo il versante Nord delle Alpi Orobie (Fig.1), che si raccorda con il fondovalle principale mediante il conoide sul quale è sorto l'abitato di Fusine. Le caratteristiche geologiche, geomorfologiche e climatiche rendono questa zona molto instabile e pericolosa, come dimostrato anche dai numerosi eventi alluvionali avutisi nei secoli scorsi. Ciò espone Fusine al rischio di colate fangoso-detritiche torrentizie, e lo studio in oggetto ha analizzato tale rischio quantificandolo con dati numerici e rappresentando i differenti livelli mediante cartografie di dettaglio. Inoltre, sono state proposte delle misure di prevenzione da adottare per garantire la pubblica incolumità e la salvaguardia dei beni materiali degli abitanti a rischio.

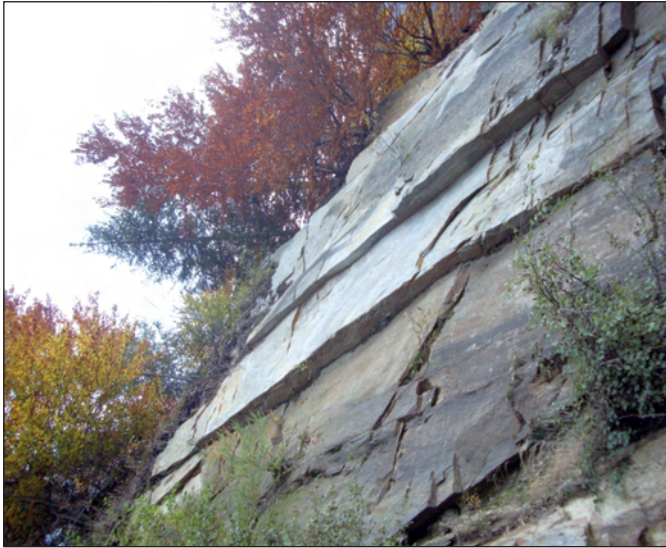
Figura 2 - Un affioramento della formazione degli "Scisti di Edolo".

L'ossatura geologica della Valmadre è costituita da due formazioni principali, quella degli "Scisti di Edolo" e quella degli "Gneiss di Morbegno" (GROSSI & CONFORTO, 2002). Entrambe sono delle formazioni di tipo metamorfico interessate da superfici di discontinuità a giacitura sub-verticale che suddividono gli ammassi rocciosi in numerosi blocchi, anche di notevoli dimensioni, il più delle volte situati in condizioni di precaria stabilità lungo i versanti ad elevata pendenza. Si tratta prevalentemente di faglie e fratture originatesi dall'intensa attività tettonica dei principali lineamenti presenti in zona, quali la linea Insubrica e la linea Orobica, rispettivamente a Nord ed a Sud della valle. A questa particolare situazione tettonica si associa il carattere scistoso di tali rocce, con piani di scistosità disposti prevalentemente a franapoggio rispetto ai versanti, il che contribuisce a renderle ulteriormente deboli dal punto di vista meccanico e ne determina un'elevata propensione alla fratturazione (BRAGA, 1987). La formazione degli "Gneiss di Morbegno" comprende gneiss biotitici e micascisti caratterizzati da un medio grado di fratturazione, mentre la formazione degli "Scisti di Edolo" (Fig.2) comprende esclusivamente micascisti con un alto grado di fratturazione (GROSSI & CONFORTO, 2002).

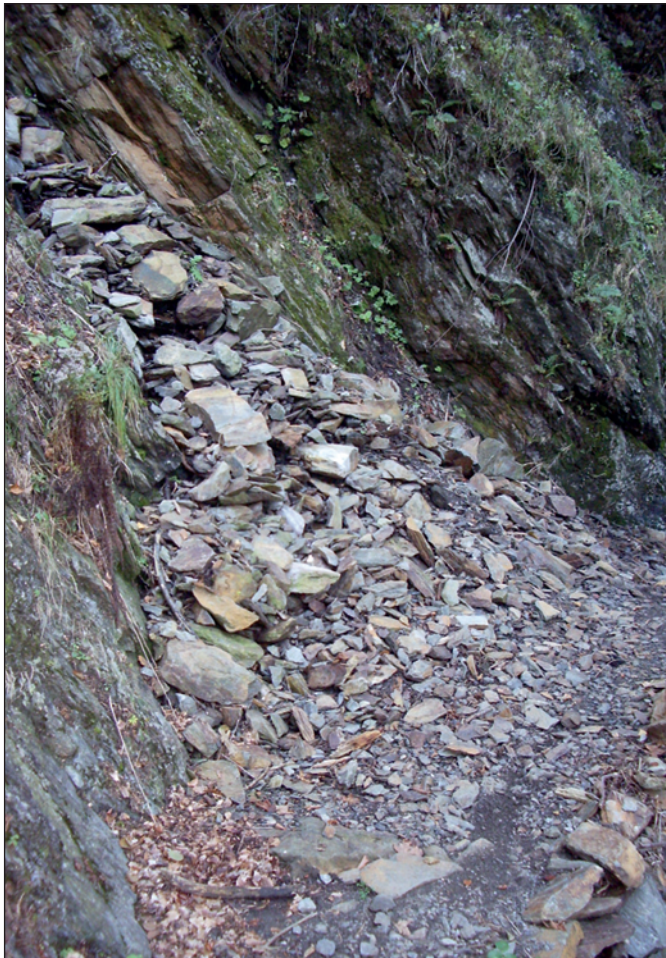
Figura 4 - Uno dei numerosi cono di detrito presenti nel bacino.

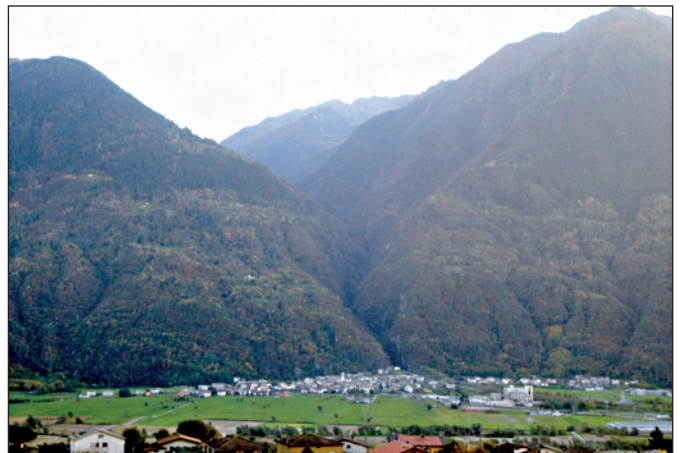
Figura 5 - Il conoide di Fusine visto dal versante opposto; il colpo d'occhio dimostra la posizione a rischio del centro abitato allo sbocco del bacino.

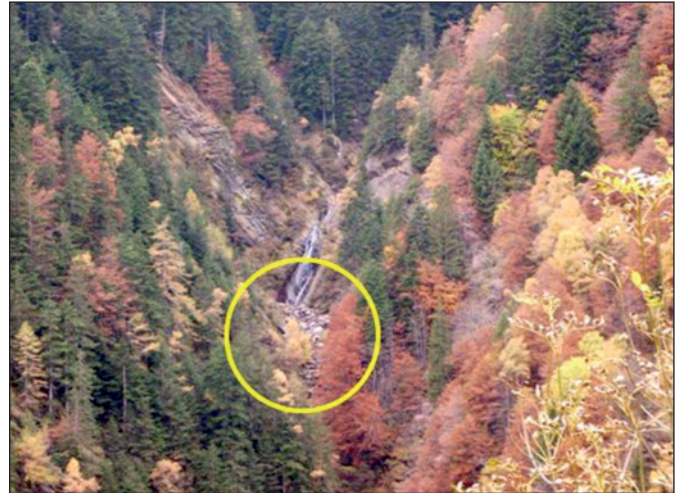
Figura 7 - Esempio di serbatoio di detrito individuato in un canale del fianco sinistro della valle.

accumuli detritici depositi su gradini morfologici a minore pendenza che si ritrovano all'interno delle incisioni vallive, costituendo una sorta di "serbatoi di detrito" (Fig.7). Oltre al detrito, è stata notata anche l'abbondante presenza di tronchi secchi e vegetazione che, in alcuni punti, ostruiscono il deflusso. A destare preoccupazione sono anche le numerose frane quiescenti che caratterizzano i fianchi vallivi del bacino. Si tratta di frane a diversa cinematica, per lo più da scivolamento rototraslativo e da crollo, alcune delle quali si sono attivate durante l'evento del 1987, altre in precedenza. Ulteriori frane risalgono al periodo post-glaciale, la cui attivazione è stata subordinata al ritiro delle masse glaciali: esse risultano le più estese. Il problema legato alle frane è il possibile sbarramento dell'alveo principale che può originare dei laghi, molto ricorrenti nelle vallate strette ed instabili come la Valmadre. Il pericolo ad essi connesso è lo sfondamento dell'accumulo ed il rilascio improvviso di una grande massa di acqua e detriti che, giunta allo sbocco in conoide, può causare danni veramente gravi. Tale dinamica si è verificata durante l'ultimo evento del 1987. Ritornando alle frane, in molte zone, soprattutto nei pressi della testata dei sottobacini e dei canali, e lungo i loro fianchi, sono state notate nicchie di soil slip ormai inattive, ma che dimostrano come tali zone siano particolarmente suscettibili anche a tali dissesti. Le frane da crollo forniscono un'ali-

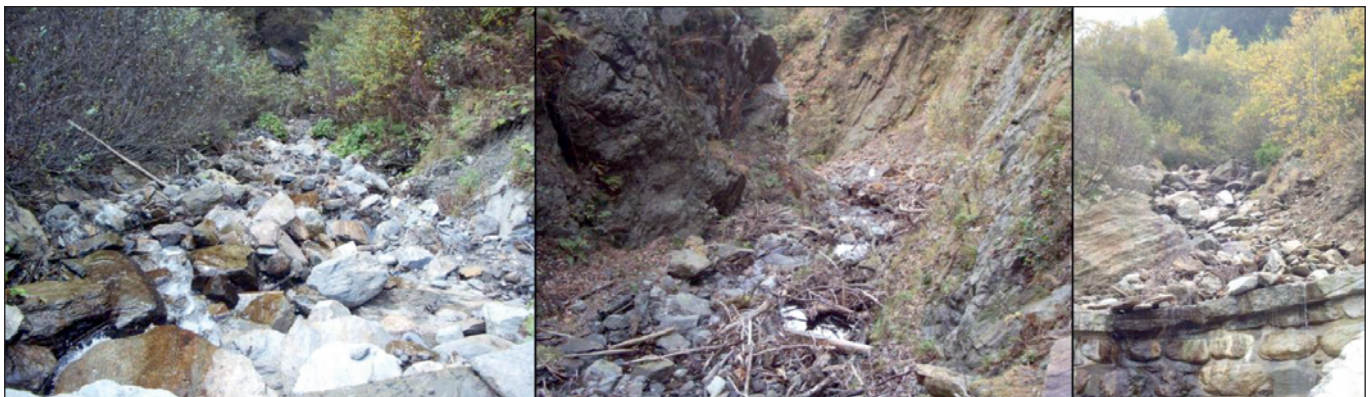
Figura 6 - Tre immagini riferite a tre canali diversi, tutti caratterizzati da detrito ed altro materiale in alveo; in caso di piogge intense tutto ciò può essere facilmente mobilizzato e trasportato sul fondovalle.

Un altro elemento rilevante è l'enorme quantità di detrito presente nei canali (Fig.6). Si tratta di detrito eterometrico, la cui pezzatura varia da circa 10 cm³ a circa 15 m³, che deriva da diversi processi in atto lungo i versanti: una parte dai crolli che coinvolgono i fianchi rocciosi e dall'erosione di sponda; una parte è di origine morenica e viene rimobilizzata dalle acque di piena provenienti dalle testate o dagli interi sottobacini, a cui i canali principali sono connessi; un'altra parte è costituita dal detrito depositato dalle valanghe. Una particolare situazione, che è stata riscontrata soprattutto nei canali del versante sinistro, è data dagli

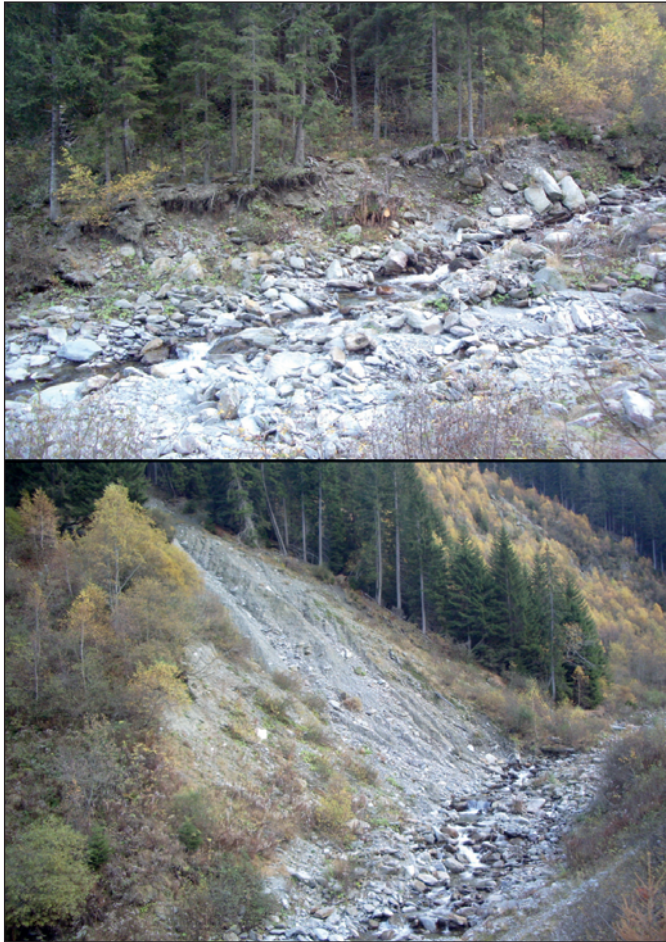
Figura 8 - Nella foto in alto si nota il fenomeno dell'erosione di sponda, attualmente attivo; nella foto in basso si nota una frana in materiale morenico provocata dallo scalzamento al piede del corso d'acqua.

Inoltre, nella parte alta del bacino, ci sono molti conoidi allo sbocco dei canali che costituiscono delle importanti riserve di detrito, così come i vari corpi di frana in materiale morenico, presenti sia sul fianco destro che sinistro, ed originati soprattutto dall'erosione di sponda del torrente (Fig.8).

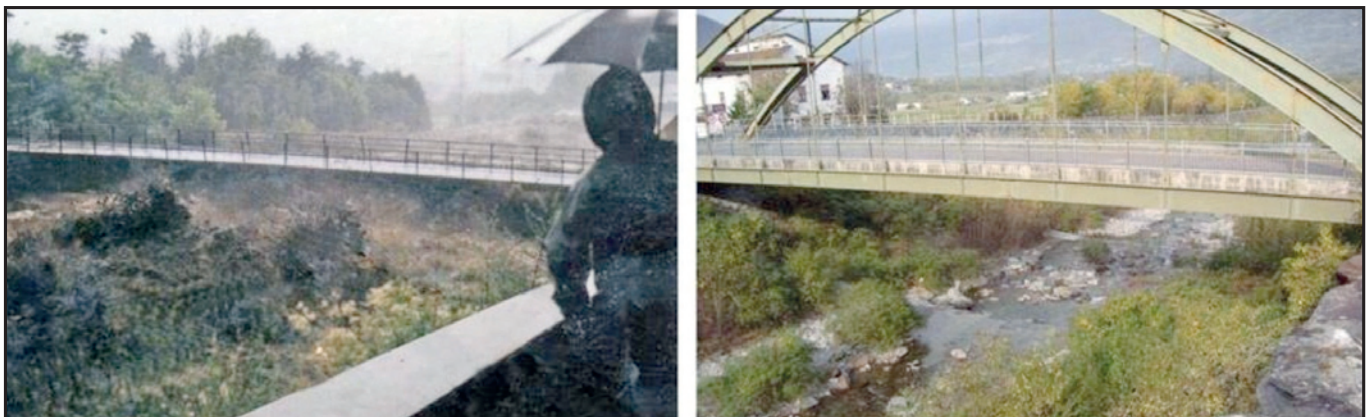
Figura 9 - Il ponte per Colorina il 18 luglio 1987 (sinistra) e ad ottobre 2008 (destra).

Per quanto riguarda le criticità riscontrate in conoide, in questa zona il torrente risulta incanalato in argini artificiali costituiti da scogliere, fino alla sua confluenza nel fiume Adda. Questa regimazione è idonea a contenere le piene ordinarie del torrente ma non quelle straordinarie, che sono associate anche ad un maggiore trasporto di materiale solido. Ciò si è constatato nell'ultimo catastrofico evento del luglio 1987, quando il materiale trasportato si è infine depositato sul conoide invadendo il centro abitato, proprio perché gli argini realizzati non erano stati calcolati per eventuali colate fangoso - detritiche. Dopo quell'evento sono stati realizzati interventi nel tratto regimato del torrente. Infatti, sono state costruite delle soglie nella zona apicale del conoide per smorzare la velocità della corrente e favorire la sedimentazione del materiale trasportato, anche se, in caso di colata, è difficile che esse possano contribuire ad evitare l'intasamento dell'alveo. Anche gli argini sono stati rinforzati e rialzati ma le dimensioni dell'alveo sono rimaste le stesse, sia in larghezza sia in profondità, così come il ponte che è stato ricostruito nello stesso punto in cui era nel 1987, ed alla stessa distanza dal fondo alveo (Fig.9).

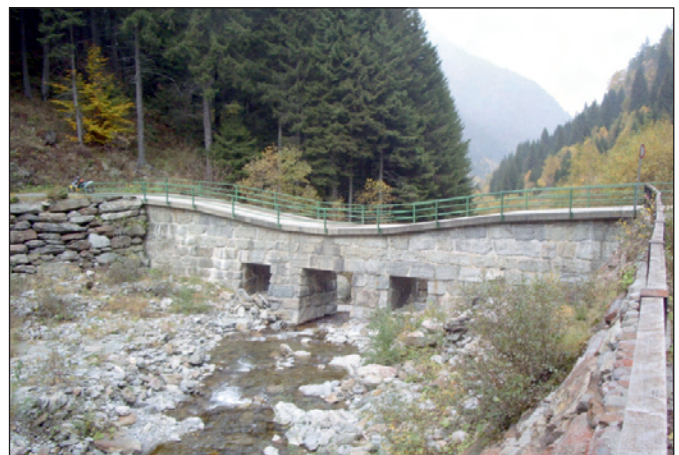
Figura 14 - Briglia filtrante costruita dopo l'evento del 1987.

Nella zona studiata, dopo la colata del 1987, sono stati realizzati interventi di difesa attiva in molte parti del bacino. In particolare, sono state costruite delle briglie filtranti in pietrame (Fig.14), sia lungo il corso d'acqua principale che lungo alcuni canali laterali. Alle briglie, il cui compito è trattenere parte del detrito trasportato da una colata, sono state associate delle soglie per smorzare la velocità dei flussi e permettere il rilascio del materiale detritico evitando che giunga al conoide. Oltre alle briglie e le soglie, che sono delle opere trasversali, sono state realizzate anche delle opere longitudinali come le scogliere, per difendere le sponde del torrente dall'erosione laterale operata dal moto turbolento delle acque. Dai progetti consultati si è appreso che sono in via di realizzazione altre briglie, così come interventi di ingegneria naturalistica per

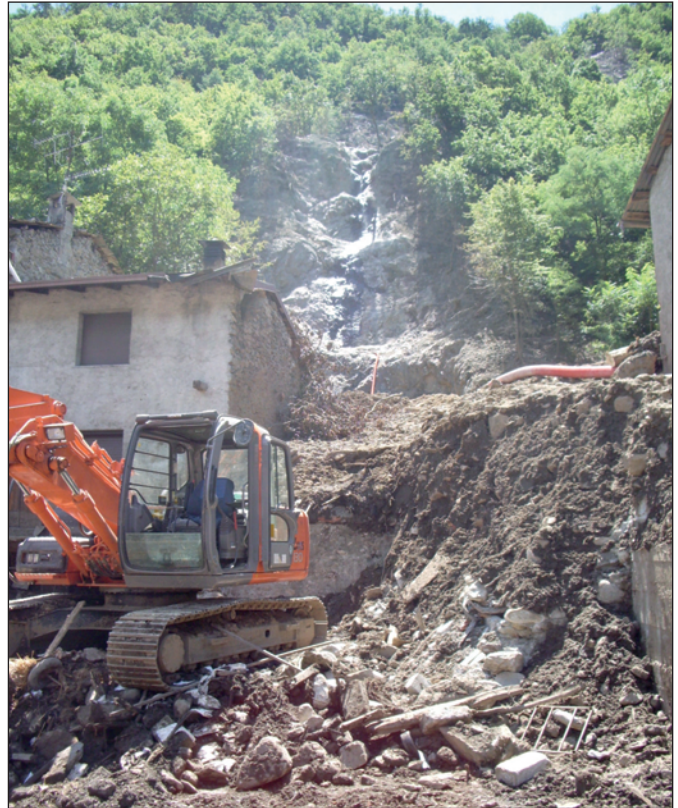
Figura 16 - Soil slip in Loc. Selvetta del Comune di Colorina (SO). Si nota bene come la frana abbia investito in pieno l'abitazione, abbattendone una parte (foto realizzata in data 23/07/2008).

Nel periodo trascorso a Fusine, si è dato spazio anche ad alcuni sopralluoghi in altri comuni della media Valtellina e si è constatato, a malincuore, che situazioni anche più gravi di quella appena descritta si ritrovano in molti di essi. A confermarlo è stato anche l'intenso evento pluviometrico avvenuto in Valtellina nel luglio 2008, che ha provocato danni nei comuni di Colorina (fraz. Selvetta), Berbenno e Talamona (Fig.16).
