Precipitazioni ed evoluzione dei movimenti di versante. Il caso della frana di Poggio di Chiesanuova nella Repubblica di San Marino

Cristiano Guerra

Geologo, libero professionista

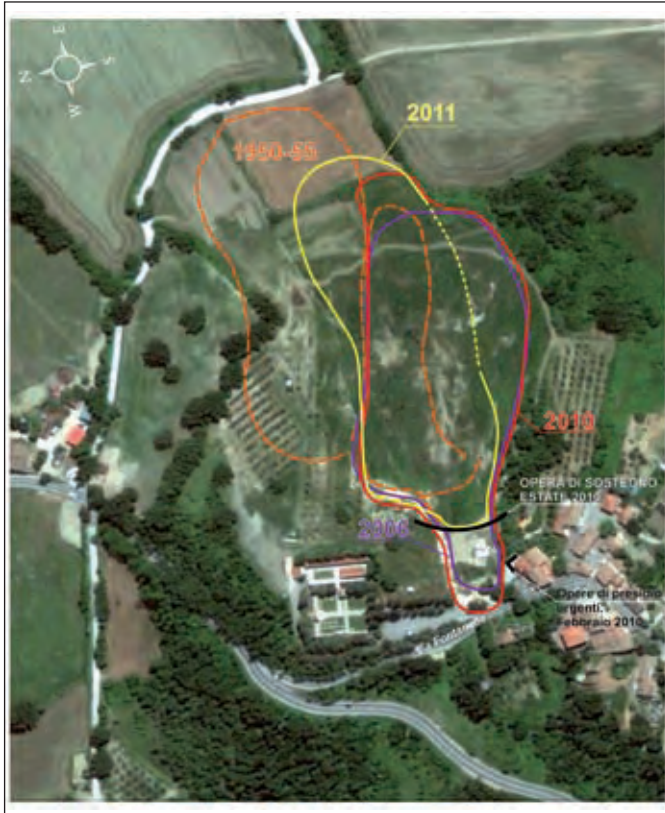
Figura 3 – Estensione del movimento franoso nelle varie fasi evolutive confrontata con la presunta estensione dei corpi antichi.

Il movimento è di tipo complesso, probabilmente caratterizzato da un piano di scorrimento basale sub-rettilineo o a bassa curvatura, con alcuni “gradini” morfologici sepolti, verosimilmente riconducibili ad antiche nicchie di distacco. Come è tipico dei fenomeni franosi nella Coltre della Val Marecchia, anche la frana di Poggio di Chiesanuova è assimilabile ad un movimento rototraslativo nella parte alta, passante progressivamente a traslativo, poi a flusso viscoso e colata verso valle, con una tipica evoluzione retrogressiva (Figura 2, Figura 3).

Sulla base della documentazione esistente e dalle testimonianze dei proprietari dei fondi interessati è stato possibile ricostruire l’evoluzione dell’area in cui si trova la frana di Poggio di Chiesanuova (Figura 3). In particolare, dall’esame della cartografia storica, della cartografia tematica e dalle varie riprese aeree si è potuto dedurre che l’area è stata interessata a più riprese da fenomeni deformativi negli ultimi 60 anni. Negli anni 1950-55 erano già presenti due movimenti di versante, le cui zone di distacco erano posizionate più a valle rispetto alla frana più recente. Nei decenni successivi non si sono ritrovate evidenze di movimenti in atto, fino ai primi anni novanta, quando le deformazioni sono riprese in maniera rilevabile dal confronto tra le foto aeree. Successivamente, dal 1995 al 2002 si è verificata una nuova fase di stasi.

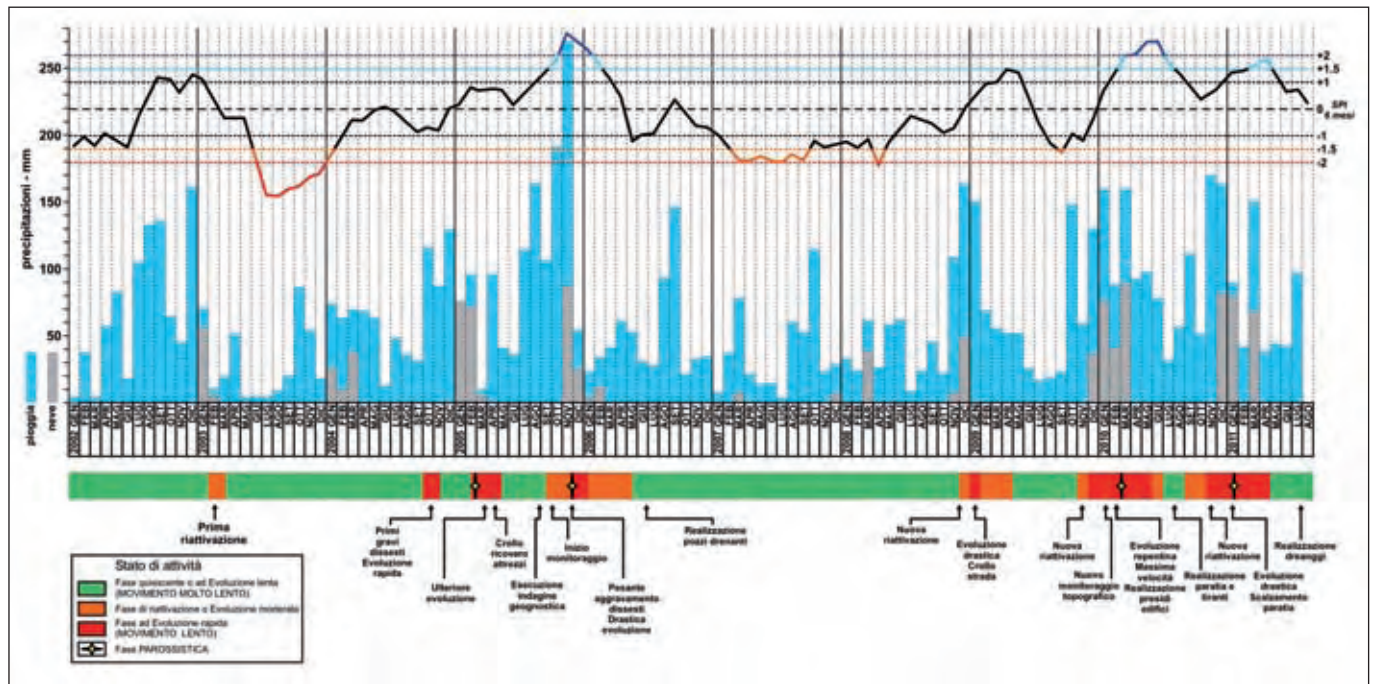
Figura 4 – Sequenza temporale dell'evoluzione della Frana di Poggio di Chiesanuova dal 2002 al 2011, confrontata con le precipitazioni mensili registrate dalla stazione meteorologica del Monte Titano e con l'indice SPI.

mente la sede stradale di Via Fontanelle. Dopo la fase quiescente dell'estate 2010, una nuova pesante evoluzione ed un'ulteriore fase parossistica si sono verificate da novembre 2009 a giugno 2010. In questo periodo si sono osservati i movimenti più rapidi del corpo di frana registrati, grazie al nuovo monitoraggio topografico installato nel gennaio 2010 (Figura 4).

La sequenza delle fasi di attività e di quiescenza della frana di Poggio di Chiesanuova mostrano una correlazione significativa con l'andamento dell'indice SPI a sei mesi. Tutte le fasi di maggiore attività sono avvenute in periodi in cui l'indice SPI era in aumento e caratterizzato da valori alti, superiori a 1,5 e spesso superiori a 2 (vedi Figura 4). Appare inoltre altrettanto evidente l'importanza delle precipitazioni nevose, che possono avere avuto una maggiore efficacia nell'incrementare l'evoluzione dei fenomeni. Ulteriori interessanti considerazioni possono essere fatte analizzando e confrontando nel dettaglio la velocità di spostamento del movimento franoso, registrata dal monitoraggio, e l'andamento delle precipitazioni in due dei

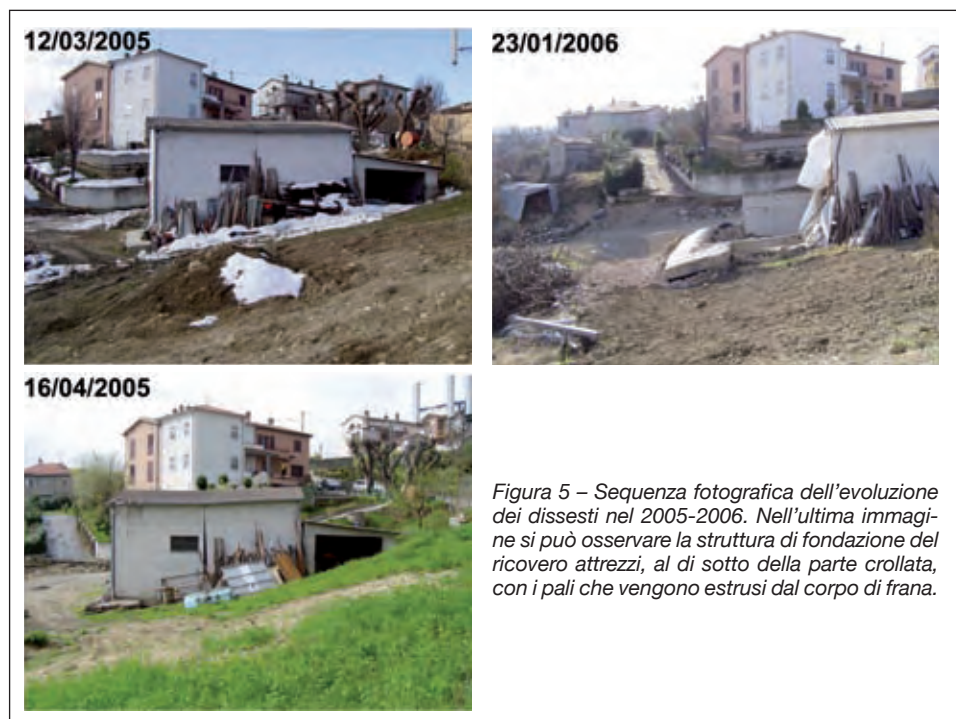
Figura 5 – Sequenza fotografica dell'evoluzione dei dissesti nel 2005-2006. Nell'ultima immagine si può osservare la struttura di fondazione del ricovero attrezzi, al di sotto della parte crollata, con i pali che vengono estrusi dal corpo di frana.

Le velocità maggiori, nell'ordine di 3 - 4 cm non si sono verificate successivamente all'evento piovoso più importante, ma dopo diverse settimane, nelle quali si sono registrate precipitazioni nevose diffuse ed abbondanti (Figura 5, Figura 6).

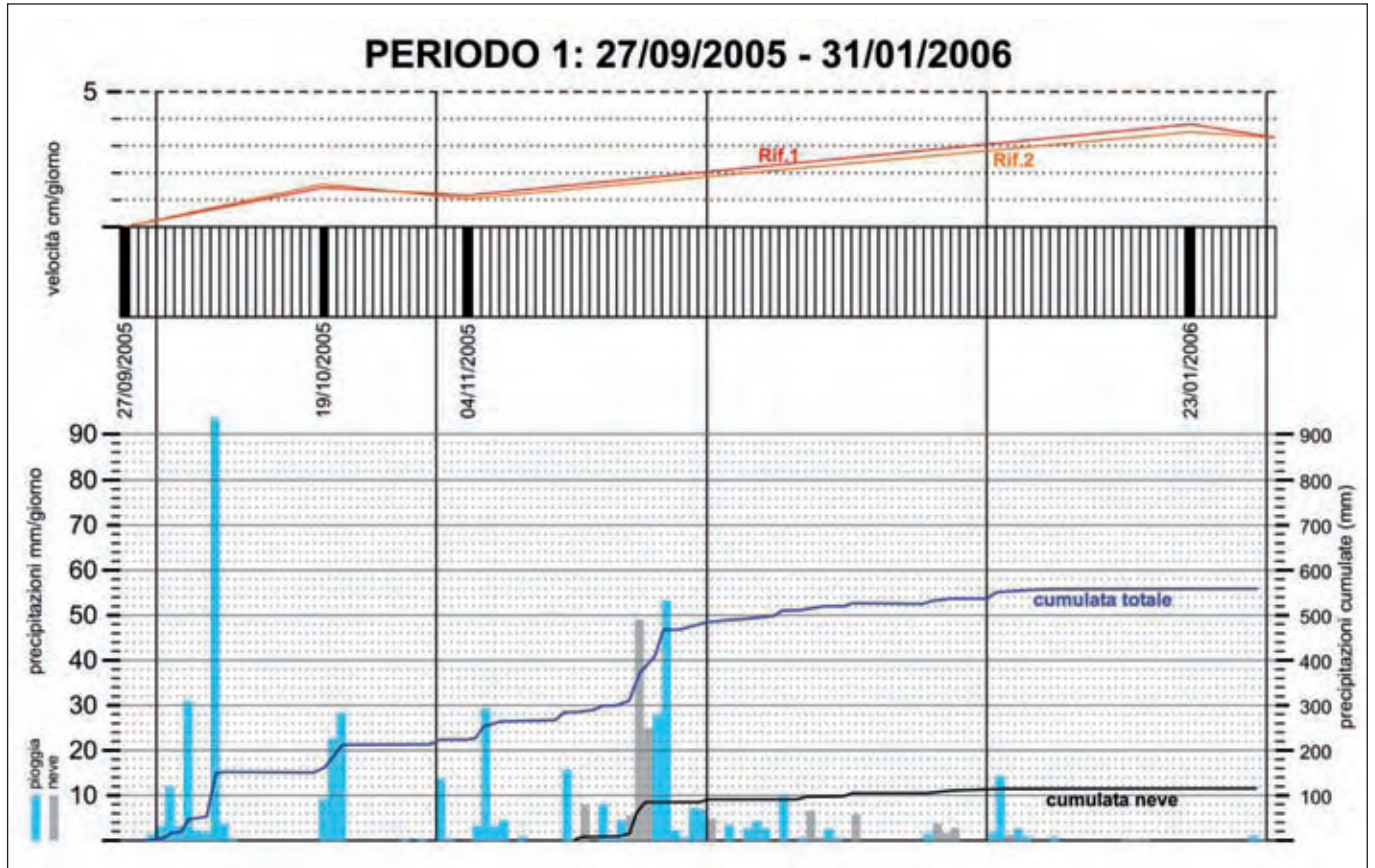
Figura 6 – Confronto tra i movimenti registrati dal monitoraggio e le precipitazioni giornaliere dal 27 settembre 2005 al 1 febbraio 2006.

Nel primo periodo gli spostamenti sono stati registrati basandosi sulla posizione di alcuni punti di riferimento misurata rispetto ad una stazione fissa. In particolare si sono presi in considerazione due riferimenti posti nella

parte medio - alta del corpo di frana, immediatamente a valle della zona di distacco.

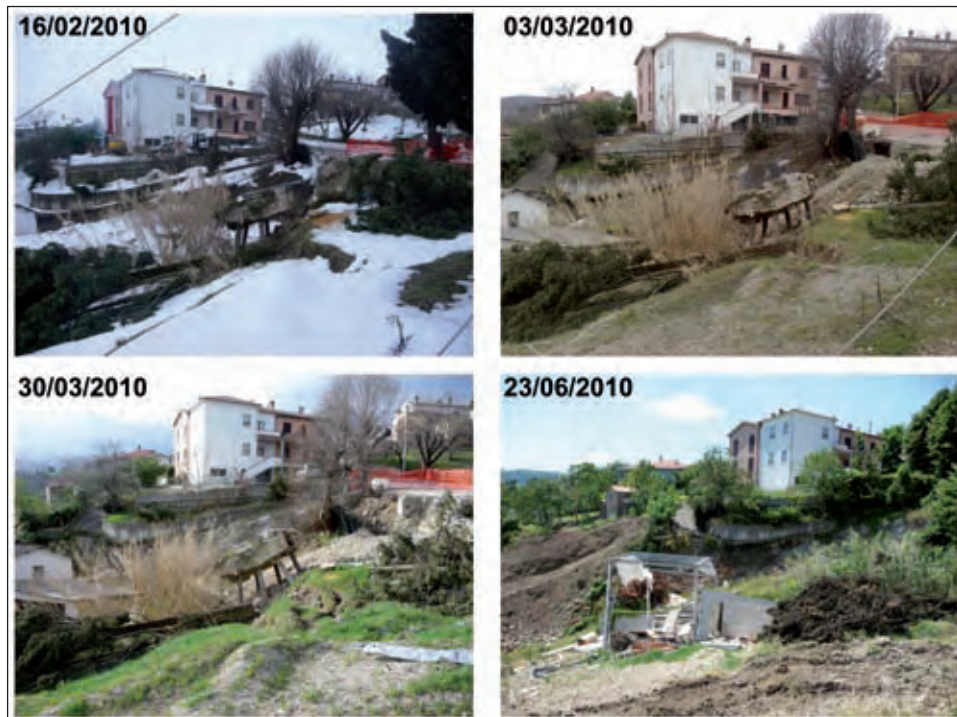
Figura 7 – Sequenza fotografica dell'evoluzione dal febbraio al giugno 2010. Nella prima immagine si osservano i lavori di realizzazione delle opere urgenti di presidio agli edifici posti nelle immediate vicinanze della zona di distacco. Si noti la traslazione della struttura su micropali sulla quale era installato un ripetitore per la telefonia mobile.

Nel secondo periodo i movimenti sono stati registrati attraverso due allineamenti di capisaldi topografici nel corpo di frana, misurandone gli spostamenti relativi (Figura 9). Le velocità medie dei punti in movimento hanno raggiunto e superato i 20 cm al giorno ed anche in questo caso l'evoluzione sembra legata non tanto agli eventi piovosi maggiori ma alla persistenza e durata delle precipitazioni, soprattutto di quelle nevose (Figura 7, Figura 8).

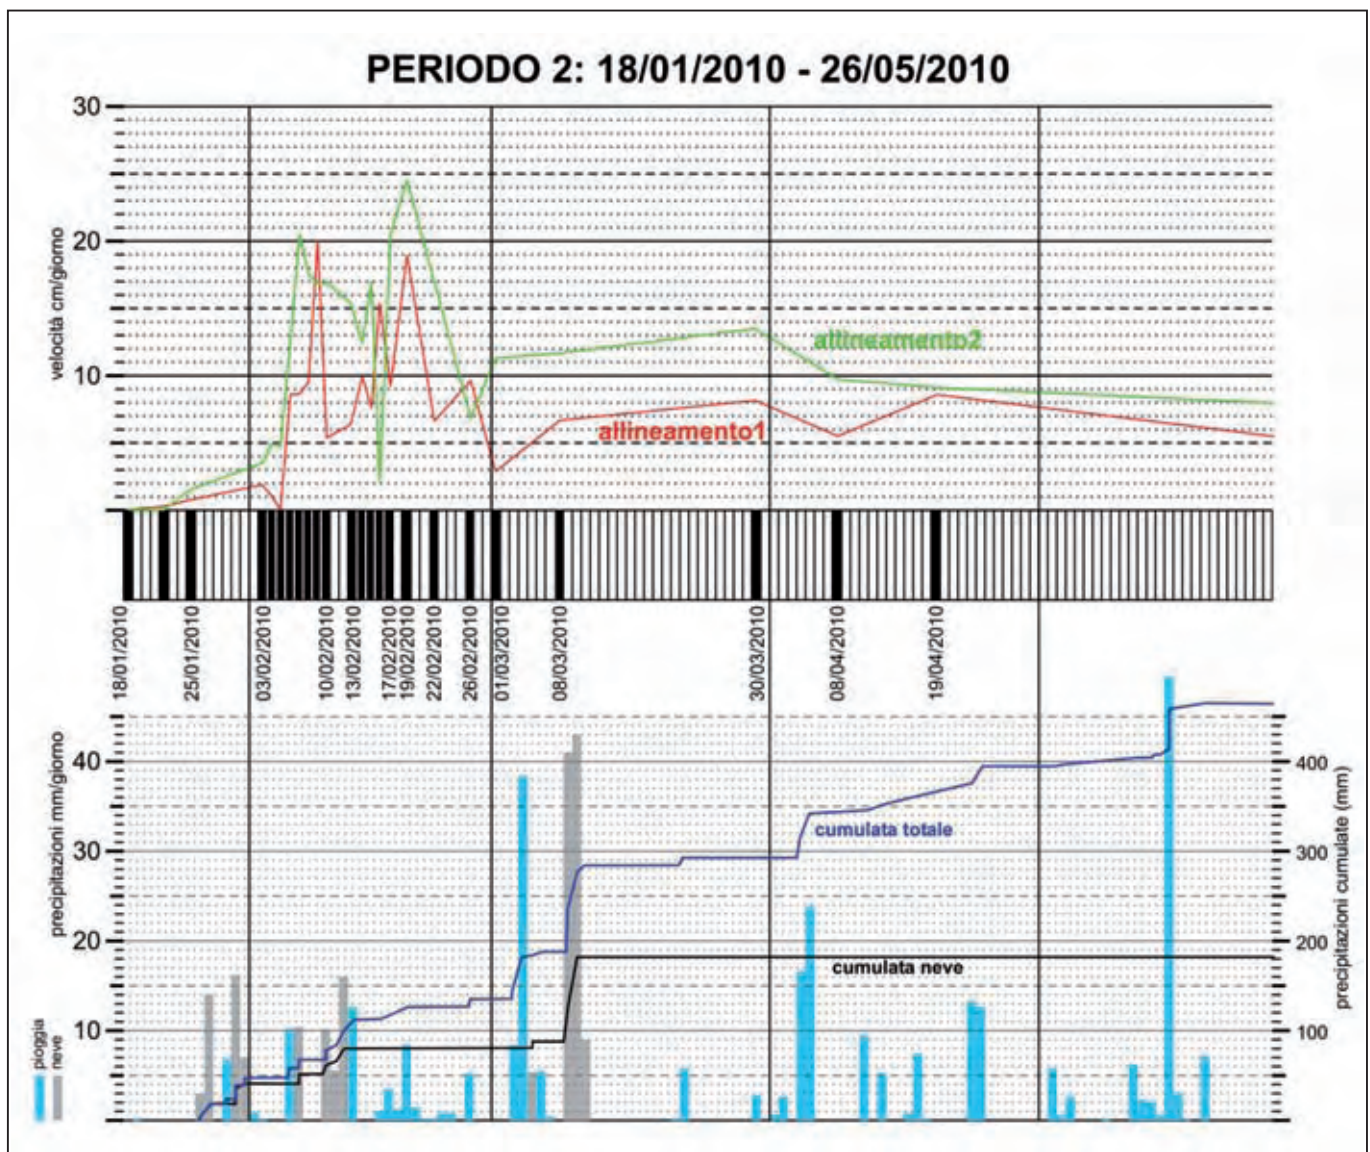
Figura 8 – Confronto tra i movimenti registrati dal monitoraggio e le precipitazioni giornaliere dal 18 gennaio al 26 maggio 2010.

Si può notare come entrambi i periodi le fasi di massima attività si siano esplicitate in corrispondenza o subito dopo il verificarsi di precipitazioni nevose sensibilmente superiori alle medie.

Le precipitazioni nevose del novembre 2005 sono state superiori alla media del trentennio 1960 - 1991 quasi del 700%, quelle del gennaio 2010 del 234% e quelle

marzo 2010 del 310%. In tutti i casi il manto nevoso al suolo nell'area ha superato abbondantemente i 50 cm.

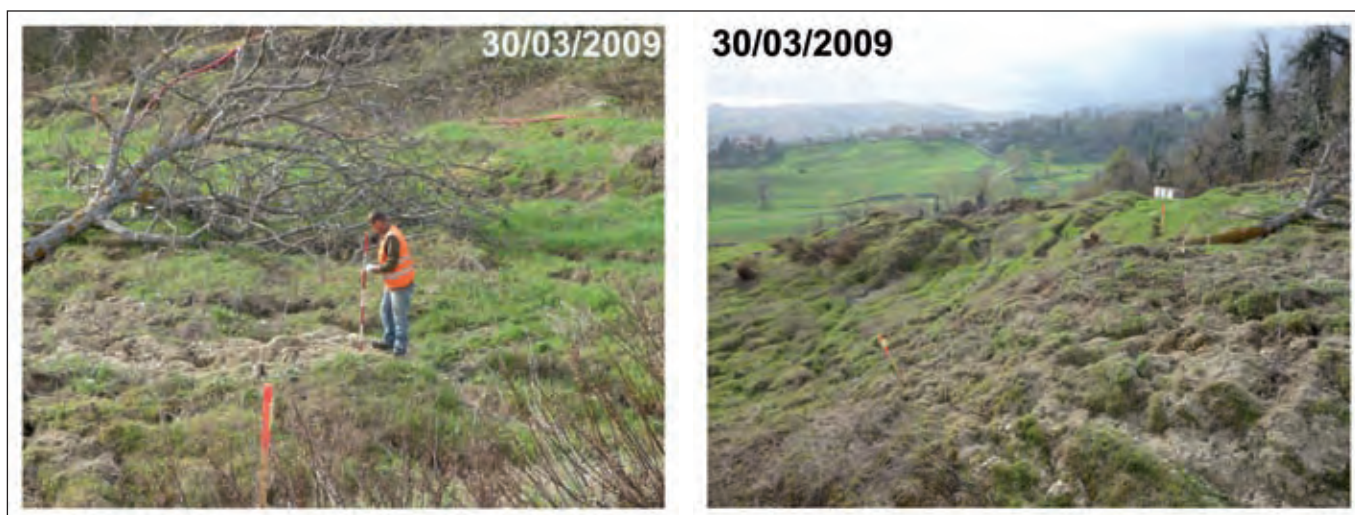
Figura 9 – Riprese fotografiche sul monitoraggio topografico installato nel gennaio 2010.

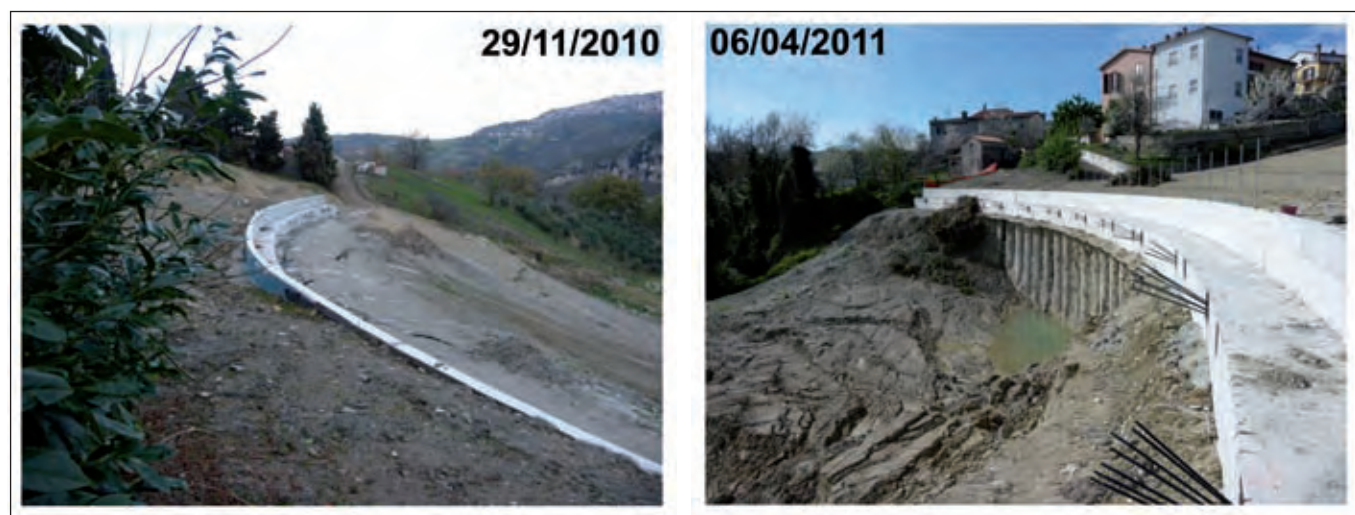
Figura 10 – Riprese fotografiche dei fenomeni di dissesto dopo la realizzazione delle opere di sostegno. Si osserva il vistoso scalzamento a valle della paratia.

La situazione ha raggiunto un'elevata pericolosità, al punto che nel febbraio 2010 alcuni edifici posti nelle immediate vicinanze della zona di distacco sono stati temporaneamente evacuati e sono state realizzate opere di presidio a carattere d'urgenza a protezione dei fabbricati. Nel breve periodo di inattività dell'estate 2010 sono state realizzate le opere di sostegno progettate sulla base dello studio geologico, costituite da una paratia di pali trivellati (profondità pali oltre 20 m, diametro 100 cm) disposti ad arco e dotata di ancoraggi (tiranti). Sono state realizzate anche alcune trincee drenanti a valle della paratia, senza poterle però estendere adeguatamente a causa dell'impossibilità dei mezzi ad operare nel corpo di frana senza sprofondare e della difficoltà nell'esecuzione degli scavi. Nell'autunno 2010 una nuova riattivazione ha scalzato il lato valle della paratia per un'altezza di oltre cinque metri, facendo avanzare il corpo di frana di diverse decine di metri nella parte terminale (vedi Figura 10).

L'opera di sostegno non ha comunque subito deformazioni rilevanti e gli inclinometri a monte non hanno registrato variazioni significative. Nell'estate 2011 si sono realizzate le opere di drenaggio del corpo di frana, che hanno intercettato e captato flussi idrici notevoli.
