Alcune considerazioni sugli effetti di sito in aree fra Sant'Agostino e Mirabello nella provincia di Ferrara a seguito del sisma del maggio 2012

Marilena Martinucci

Geologo

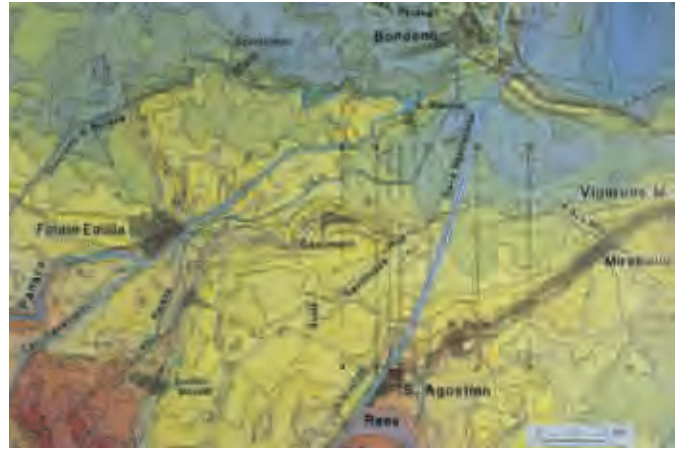
Figura 2 – Microrilievo

Altro elemento importante nell'analisi morfologica è il microrilievo, in un territorio di pianura dove anche i decimetri hanno significato. La Carta del microrilievo evidenzia il paleoalveo fra le quote (+14) e (+12) mentre la C.T.R. riporta quote fino a (+18) in brevi tratti ancora non spianati.

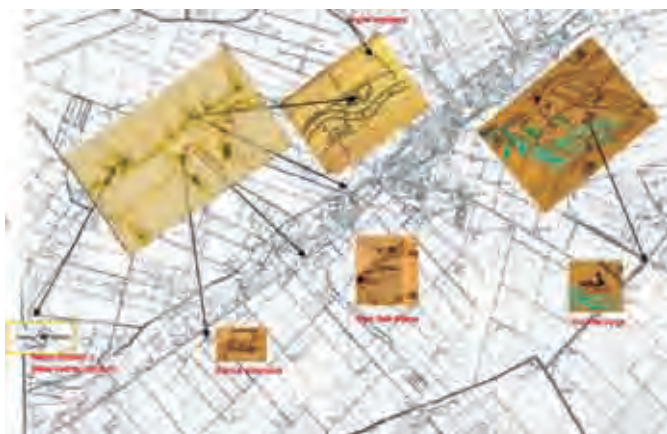
Figura 1 – Carta storica

Data come base già nota la formazione geologica del territorio ferrarese e gli eventi tettonici che hanno portato agli ultimi eventi sismici e alla classificazione in zona 3, si è ricostruita la formazione e trasformazione ad opera del fiume Reno che dopo il 1451 (Rotte di Bagnetto Pisano) venne portato artificialmente verso Sant'Agostino e qui si impaludava nelle Valli del Poggio. Imnesso artificialmente nel Po di Ferrara nel 1526 ne causa ben presto l'inter-

rimento per cui viene deviato nelle valli di Chiesuol del Fosso e della Sammartina. Il settecento vede il susseguirsi di varie opere idrauliche per migliorare la regimazione del Reno che scorreva pensile e subiva numerose rotte, anche nel tratto Sant'Agostino-Mirabello. L'escavo del Cavo Benedettino che immette definitivamente il Reno nell'ultimo tratto del Po di Primaro fino a condurre le acque al mare, pone fine ad un rapporto tra il fiume e il territorio durato più di 300 anni. E' palese quindi la presenza del sistema fluviale, alveo pensile e argini, in parte naturali e in parte artificiali, che si evidenzia morfologicamente nella piana alluvionale.

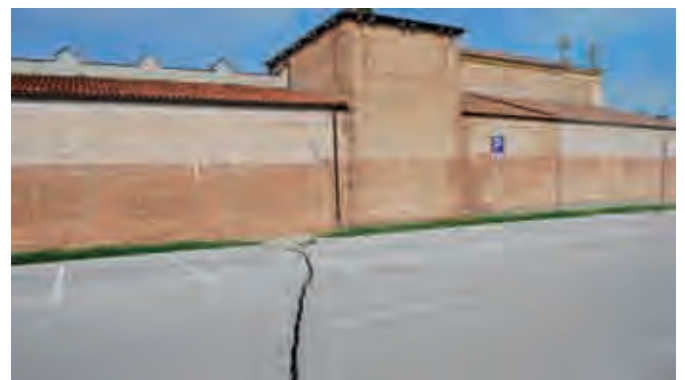
Figura 3 – Cimitero di Sant'Agostino: fratture

Gli effetti di sito riscontrati immediatamente dopo l'evento sismico del 20 maggio sono stati la fratturazione e la liquefazione con abbondante fuoriuscita di acqua e sabbia grigia dalle fratture.

La frattura bene evidente anche nel corpo di fabbrica e nel piazzale asfaltato a lato, separa nettamente le due parti e ha manifestato una copiosa fuoriuscita di sabbia e acqua. Il Cimitero è inserito nella Determinazione n.12418 del 02.10. 2012 della Regione Emilia-Romagna fra le aree con gravi effetti di liquefazione ma per operare scelte di interventi per la stabilità del complesso a nostro avviso è da verificare con più attenzione l'effetto di sito della fratturazione, sia nei rapporti con la liquefazione avvenuta che nell'evolversi di una condizione di possibile instabilità dovuta all'assetto geomorfologico dell'area.

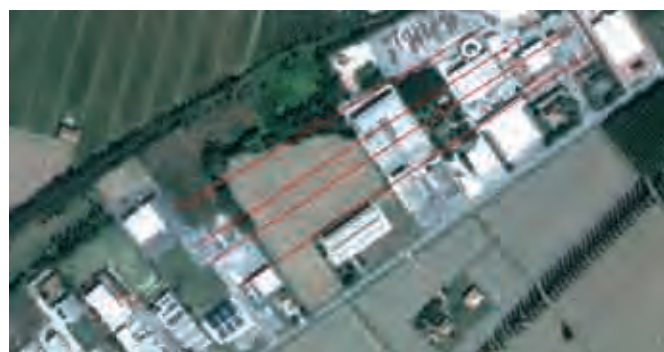
Figura 5 – Area produttiva di Mirabello: le fratture

Le fratture bene evidenti si sono aperte a lato del fabbricato e in corrispondenza della recinzione, con copiosa fuoriuscita di sabbia e acqua. Altre fratture e liquefazione diffusa è stata riscontrata esternamente, nella zona di paleoalveo.

In un'area limitrofa, quindi nelle medesime condizioni di effetto di sito, la situazione si è presentata in modo diverso per la diversa disposizione dei capannoni, posizionati in senso trasversale rispetto alla struttura fluviale. Questo ha comportato che tali fabbricati siano stati interessati dal sistema delle fratture e dalla liquefazione con fuoriuscita di sabbia e acqua.

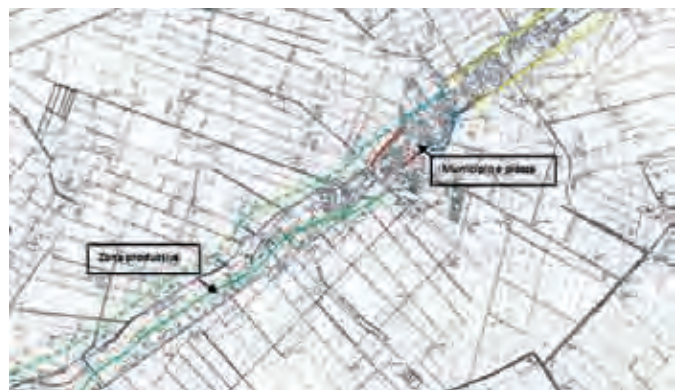
Figura 7 – Zonizzazione geomorfologica di Mirabello

Pur rimanendo fissa questa struttura, nel breve tratto del paese si riconoscono, oltre quella già vista e descritta fino al Cimitero-Campo sportivo, tre possibili assetti geomorfologici.

Dalla via Giovecca alle vie Mantovani-Malvezzi è riconoscibile l'alveo dove si snoda corso Italia e gli argini laterali morfologicamente ben rilevati.

Quindi gli argini si allargano e si notano, evidenziati nell'assetto delle strade, particolari strutture ipotizzate, in analogia con altri casi trovati in letteratura, come opere di regimazione idraulica.

Il paleoalveo continua poi fino a Vigarano con argini artificiali più dolci e uniformemente continui.

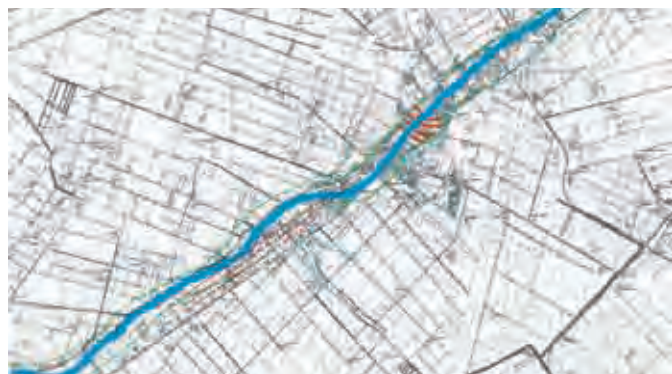
Figura 8 – La struttura geomorfologica del paleovalveo e il sistema delle fratture

Al momento non abbiamo indicazioni sufficientemente confortanti sul sistema di fratture che seguite e correlate sul terreno non appaiono coerenti con la struttura del paleovalveo.

E' certo che spesso le fratture si ripresentano negli stessi allineamenti già formati in terremoti passati, e questo è stato visto nella sezione a lato del Cimitero di Sant'Agostino, come riporta il lavoro di Caputo et alii, 2012. Tuttavia non è chiara la profondità cui tali fratture arrivano e alcuni recenti studi hanno ipotizzato che possano arrivare ad una notevole profondità in termini di centinaia di metri (Borgatti et alii, 2012), il che le deve necessariamente fare interpretare non più come semplici effetti legati alle sollecitazioni di trazione che si accompagnano alla propagazione delle onde sismiche.
