Geologia applicata degli ammassi rocciosi strutturalmente complessi
Pennabilli, 18 Settembre 2015

La Rupe di Torriana:
studio e interventi di mitigazione del rischio

Claudio Corrado Lucente

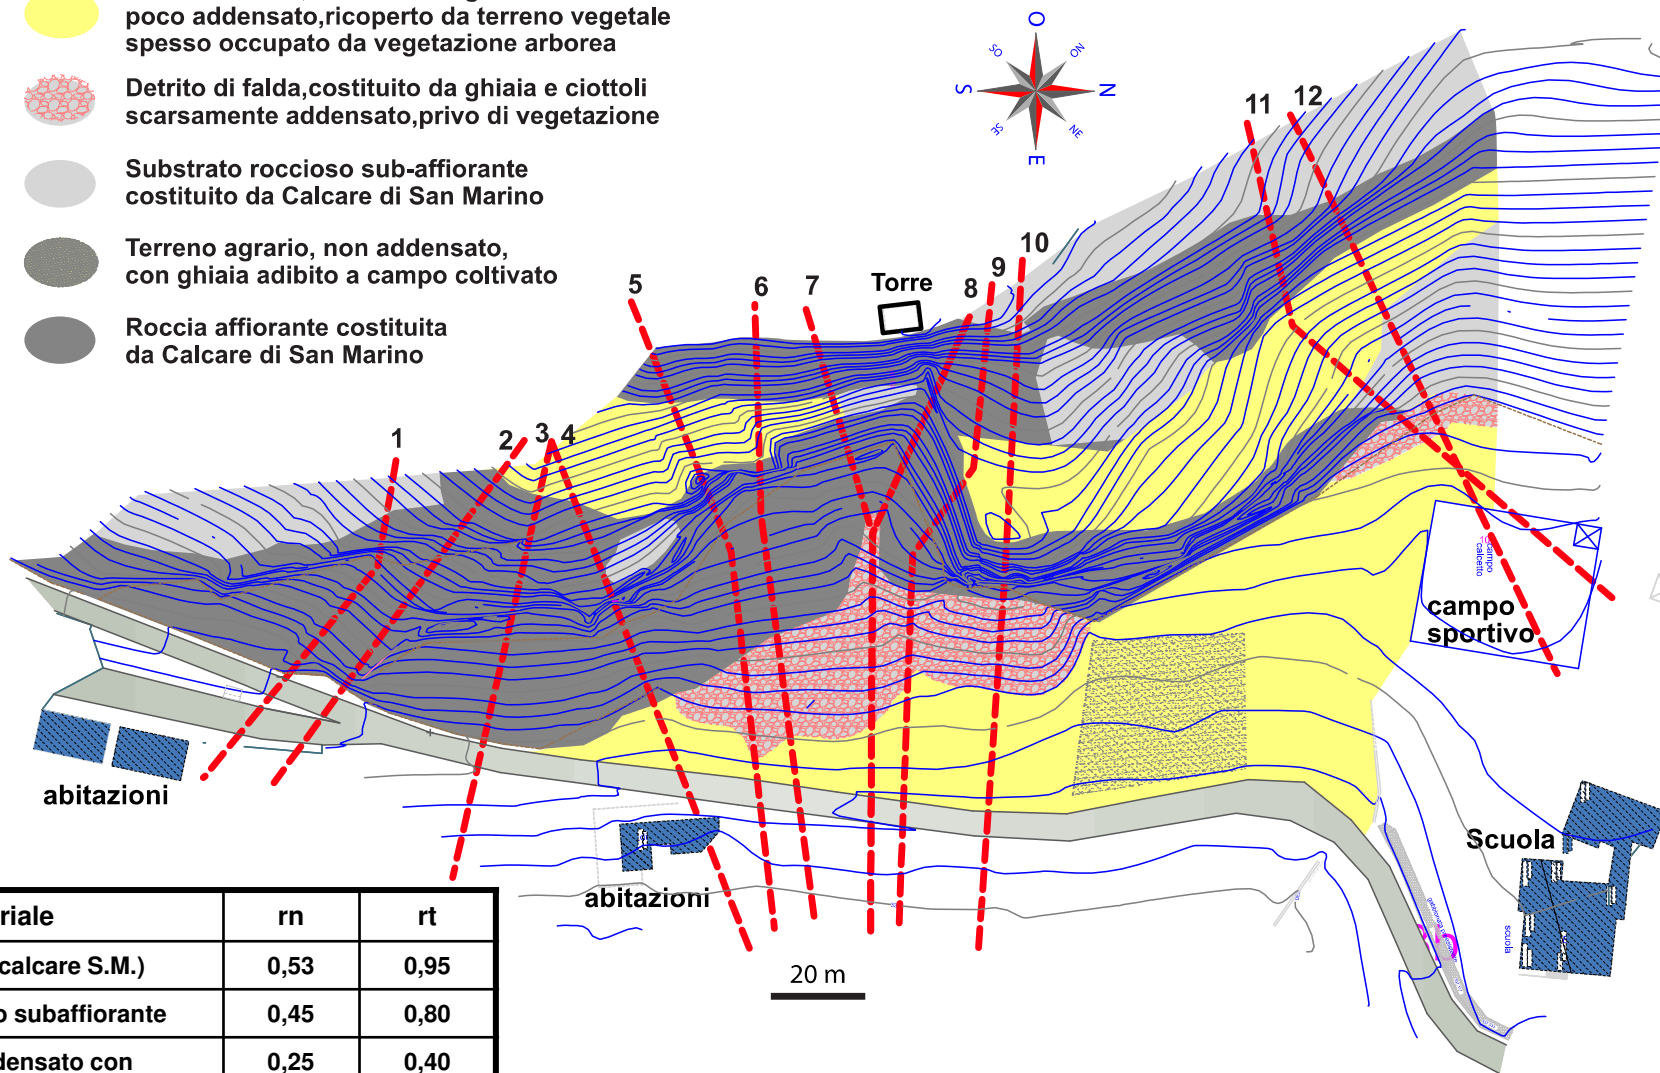
Detrito di falda, costituito da ghiaia e ciottoli poco addensato, ricoperto da terreno vegetale spesso occupato da vegetazione arborea
-

Detrito di falda, costituito da ghiaia e ciottoli scarsamente addensato, privo di vegetazione
-

Substrato roccioso sub-affiorante costituito da Calcarea di San Marino
-

Terreno agrario, non addensato, con ghiaia adibito a campo coltivato
-

Roccia affiorante costituita da Calcarea di San Marino

| Materiale | rn | rt |

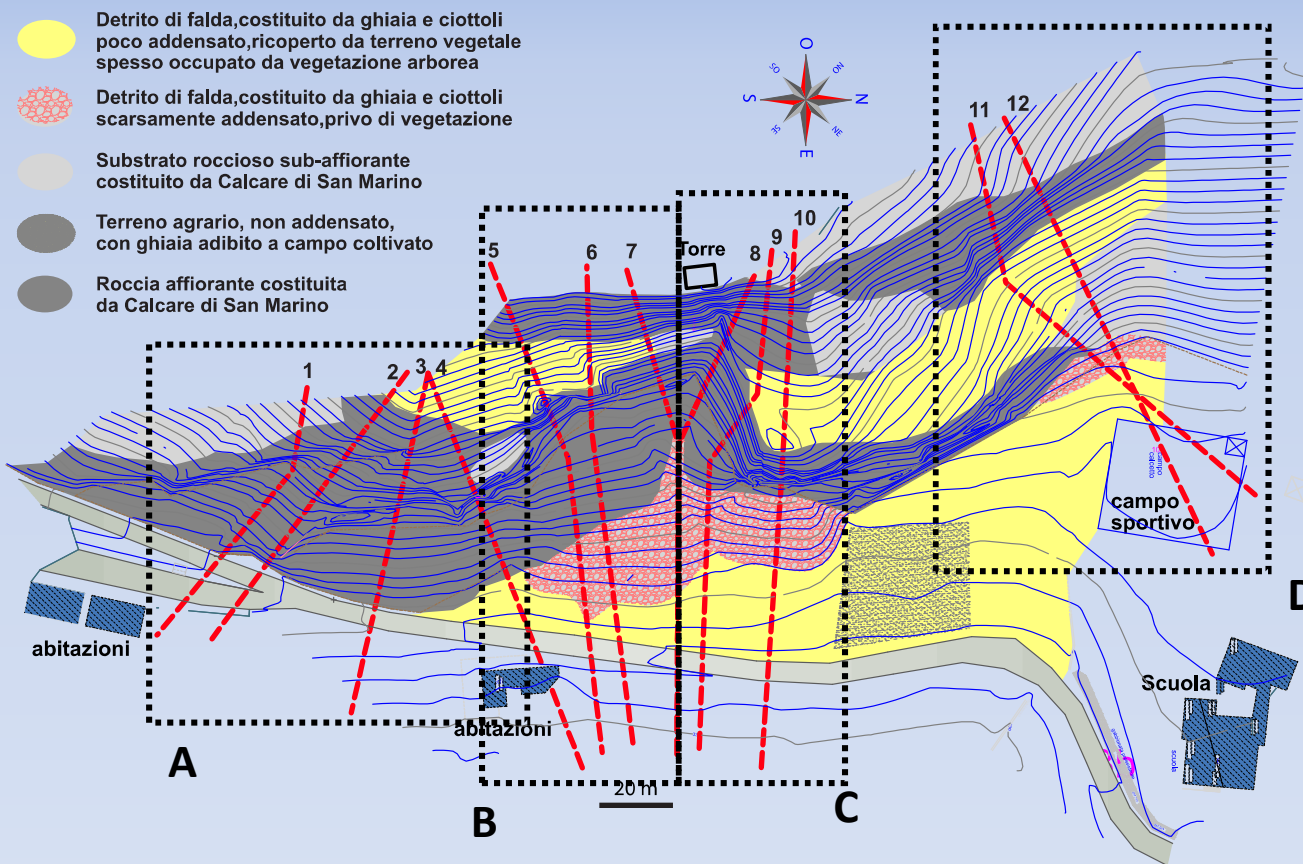
Simulazione caduta massi

| Zona | Sezioni | Altezze max. rimbalzo | Energia cinetica max. | Elemento a rischio |
| A | 1, 2, 3, 4 | 3 m ÷ 12 m | 250 kj ÷ 500 kj | strada provinciale, abitazioni private |
| B | 5, 6, 7 | 3 m ÷ 6 m | 300 kj ÷ 400 kj | strada provinciale, abitazione privata |
| C | 8, 9, 10 | 3 m ÷ 38 m | 250 kj ÷ 700 kj | strada provinciale |
| D | 11, 12 | 1,5 m ÷ 4 m | 250 kj ÷ 350 kj | campo sportivo |

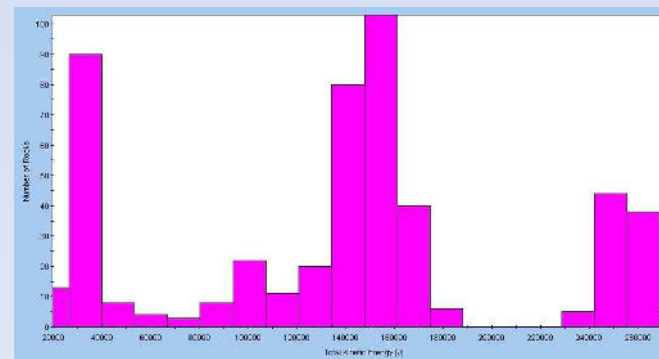
Confronto simulazione con e senza barriera

Energia cinetica totale sulla barriera

sezione 3

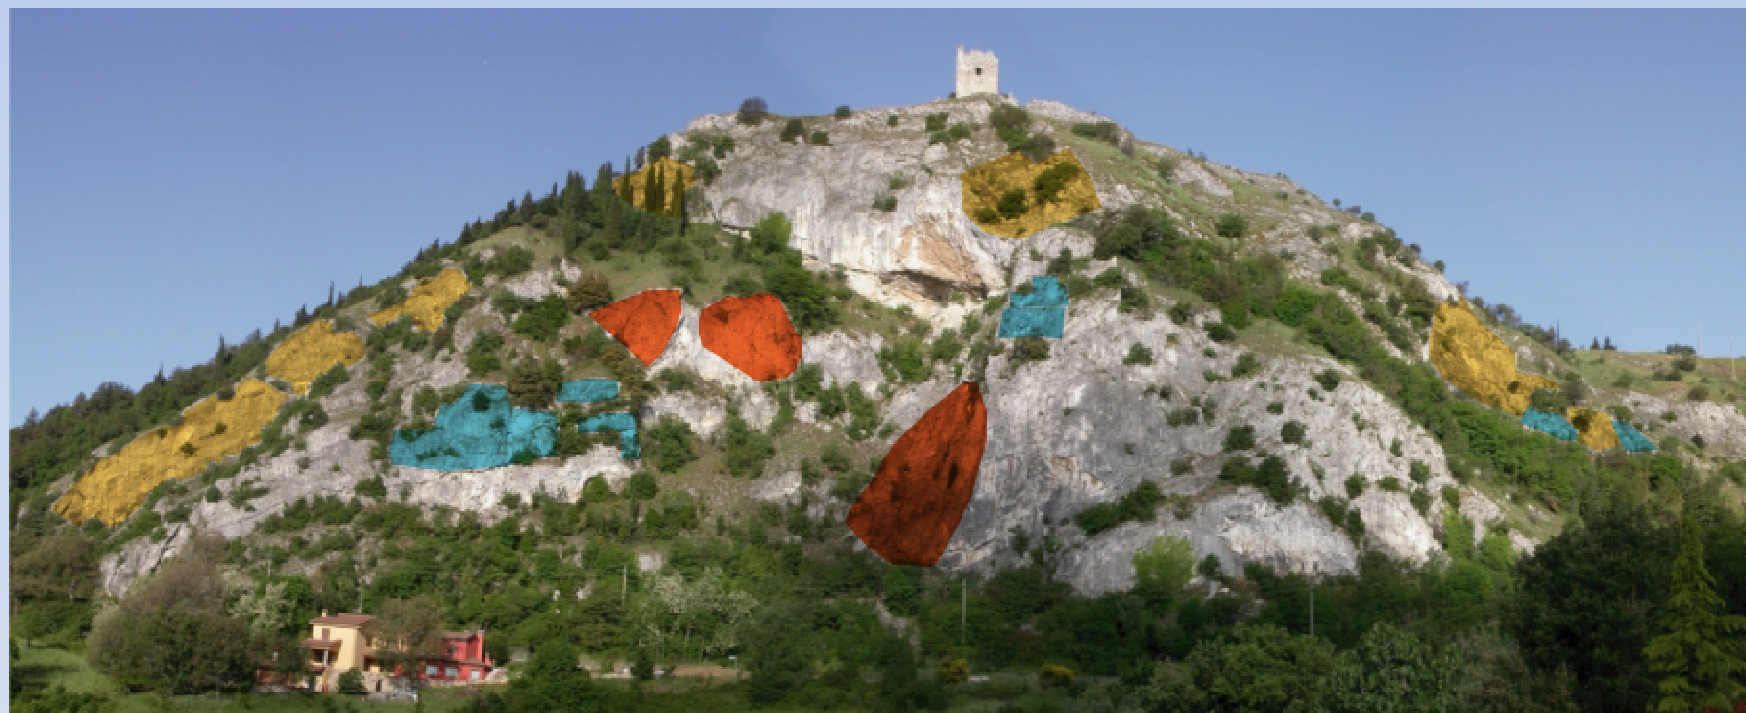
Interventi di difesa attiva in parete

Rafforzamento corticale con rete metallica e reticolo di contenimento in funi di acciaio + dreni suborizzontali

Rafforzamento corticale con pannelli di rete in funi di acciaio + dreni suborizzontali

Consolidamento con ancoraggi passivi + dreni suborizzontali

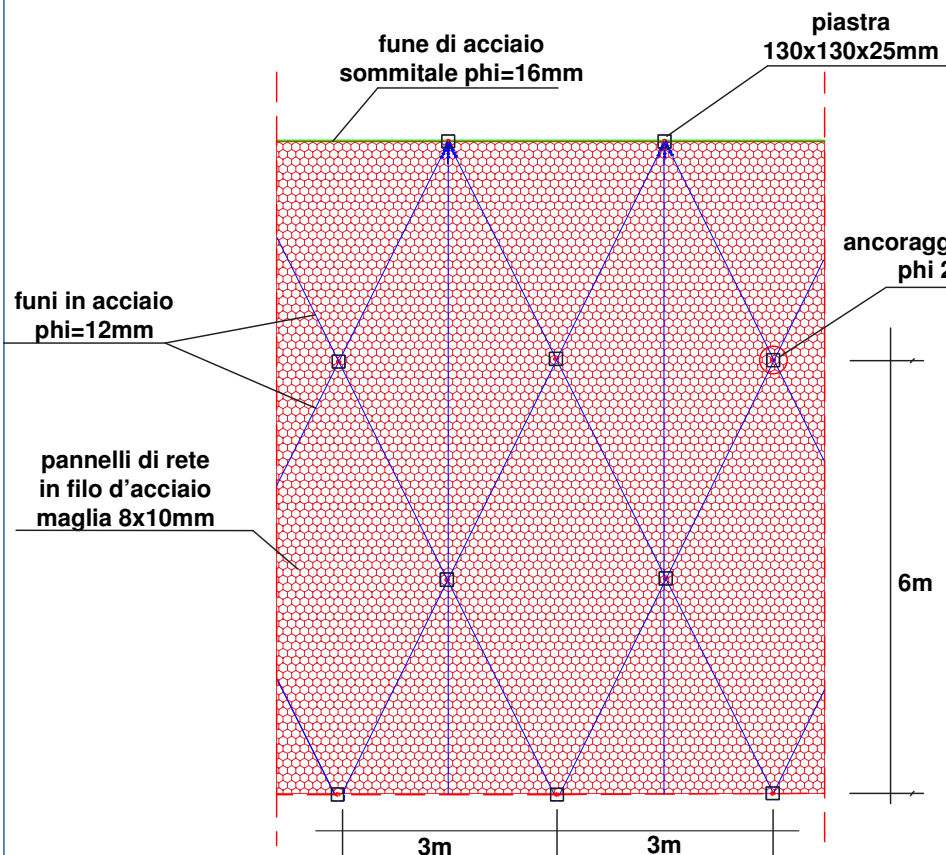
Rafforzamento corticale con rete metallica e reticolo di contenimento in funi di acciaio ancorati alla parete con chiodi in acciaio FeB44K (L=3m)

Rafforzamento corticale con pannelli di rete in funi di acciaio ancorati alla parete con chiodi in acciaio FeB44K (L=3-4m)

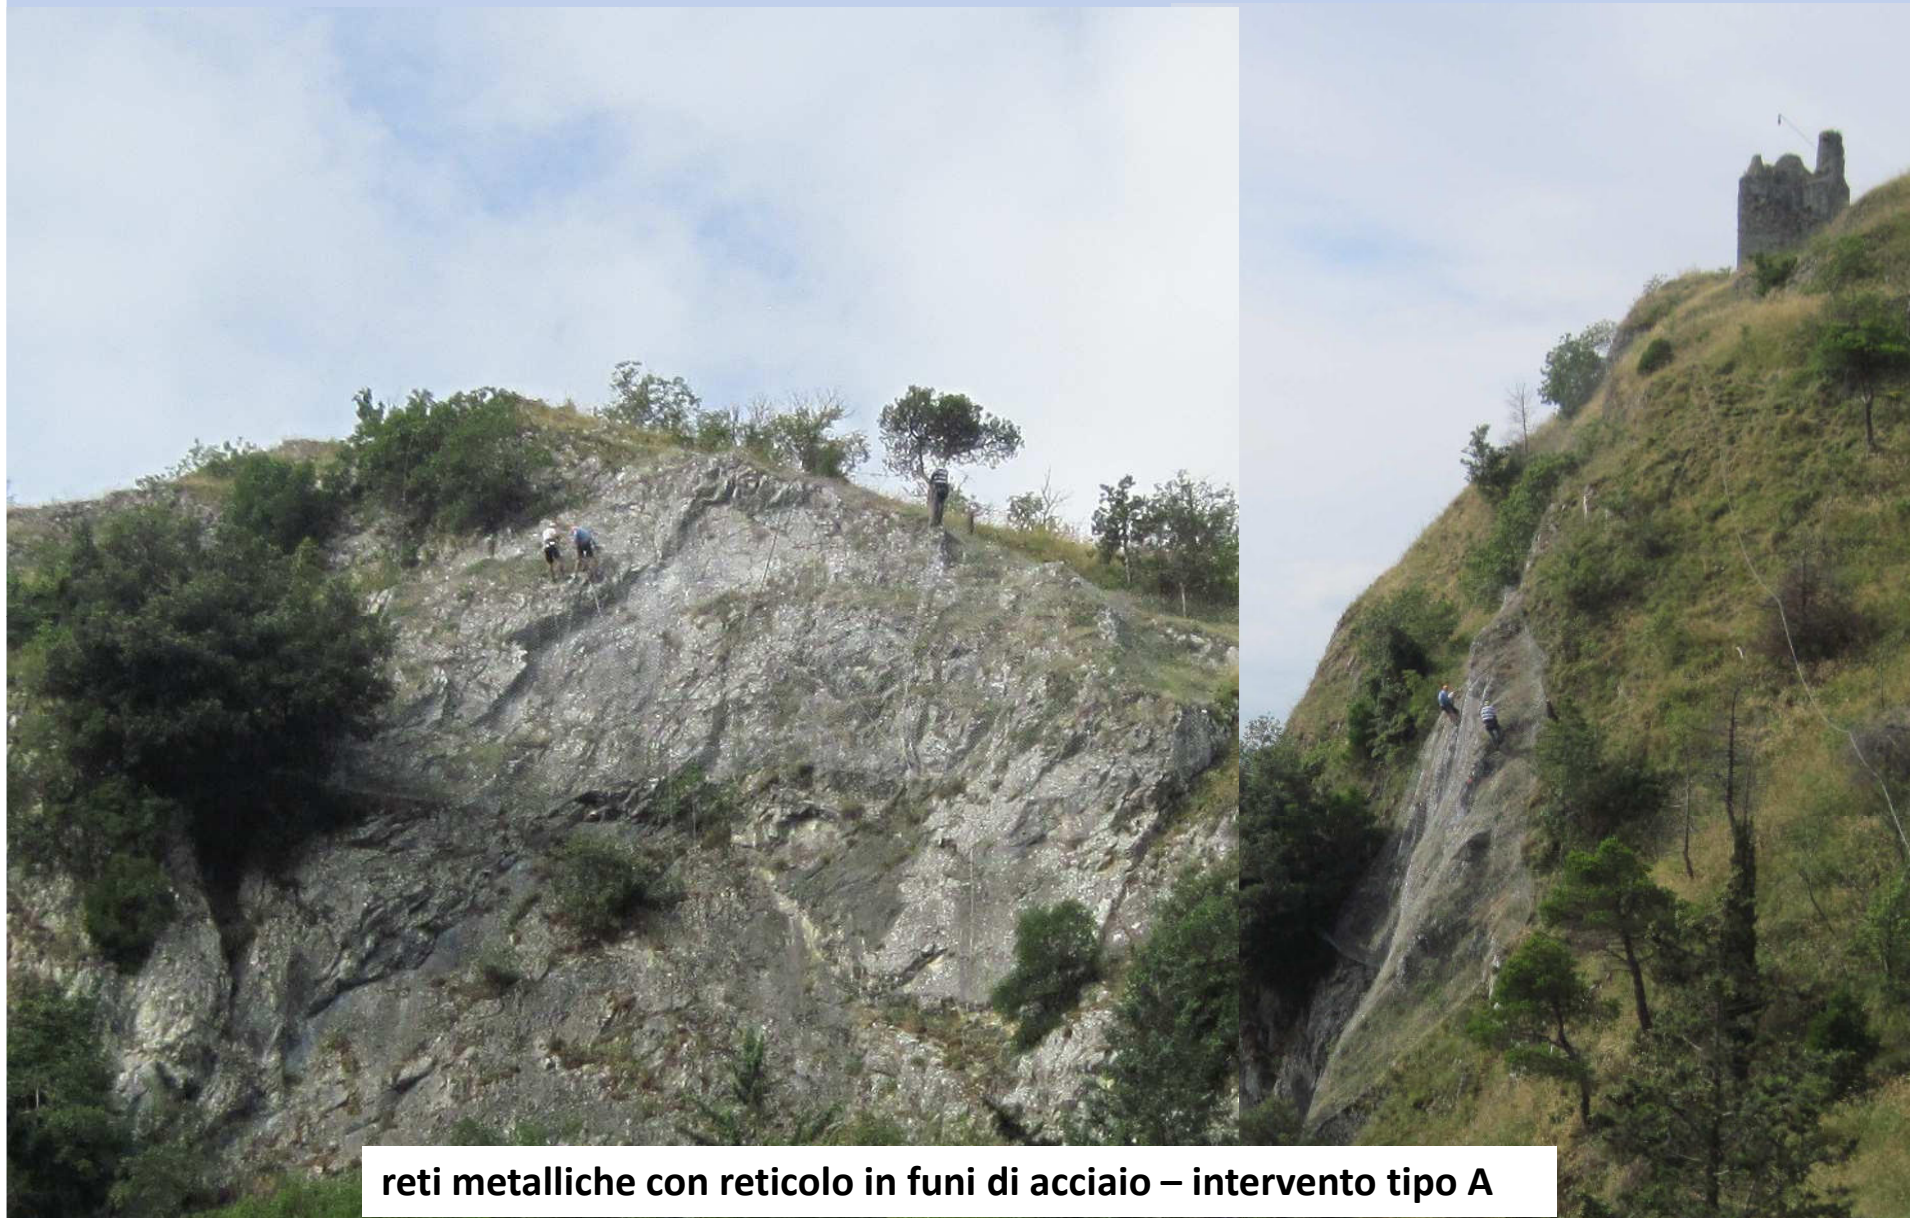
reti metalliche con reticolo in funi di acciaio – intervento tipo A

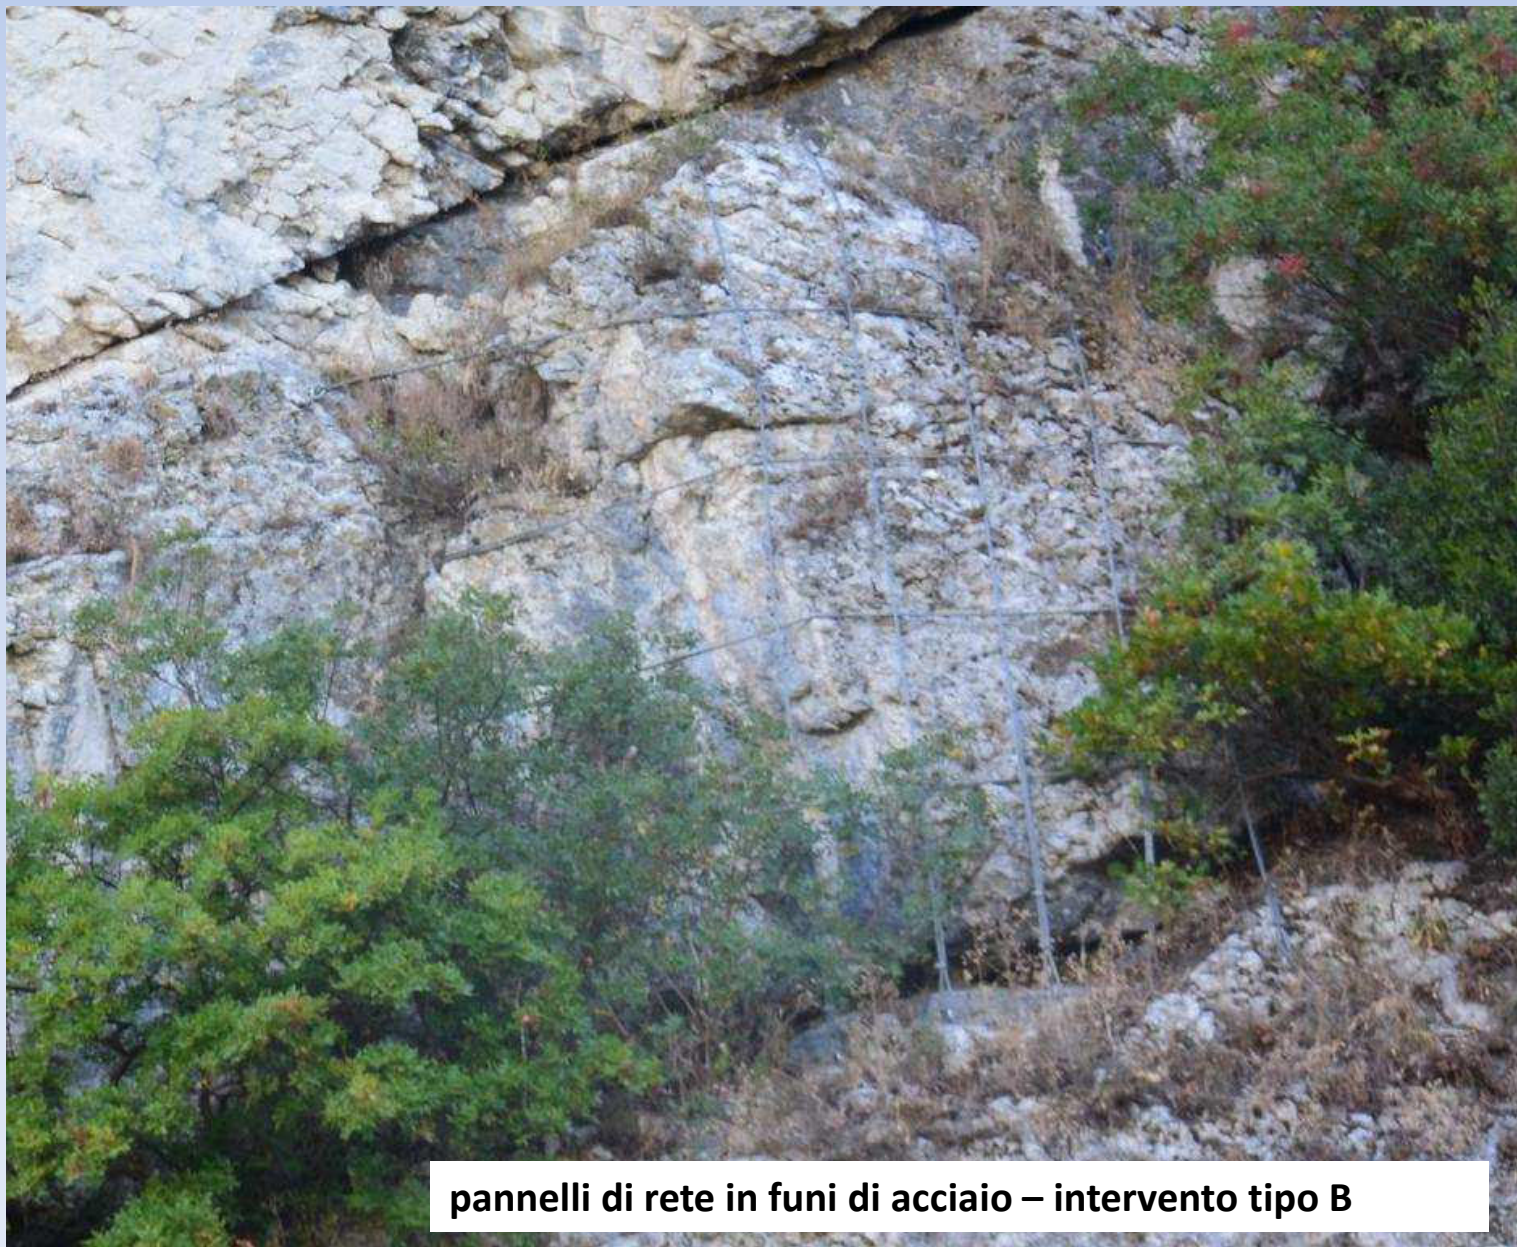
pannelli di rete in funi di acciaio – intervento tipo B

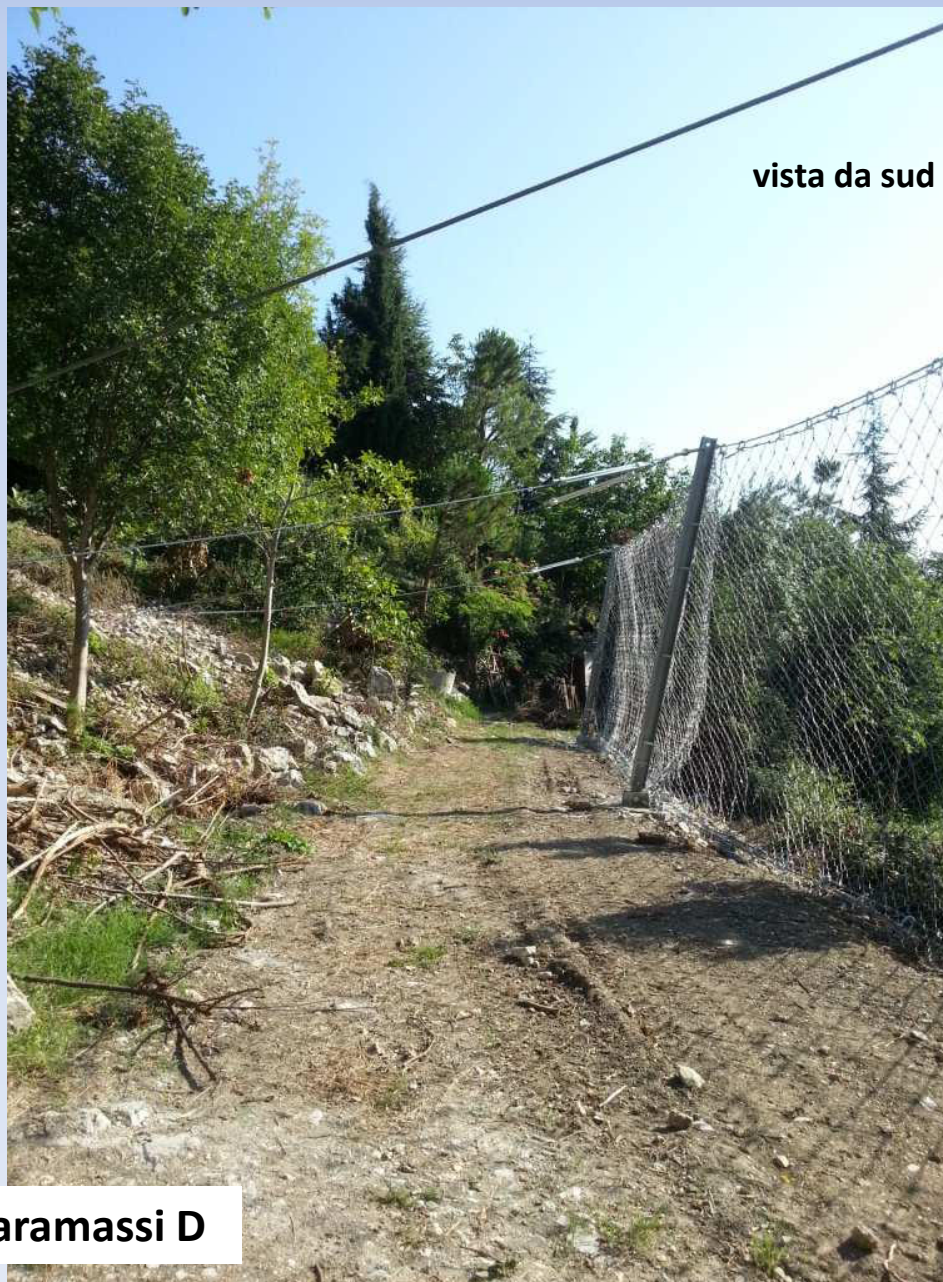
vista da sud

Barriera paramassi D
