ALMA MATER STUDIORUM A.D. 1088
Università di Bologna

Tesi di Laurea

**Analisi Geologico-Tecnica della frana di Ca' Mengoni,
San Benedetto Val di Sambro (BO)**

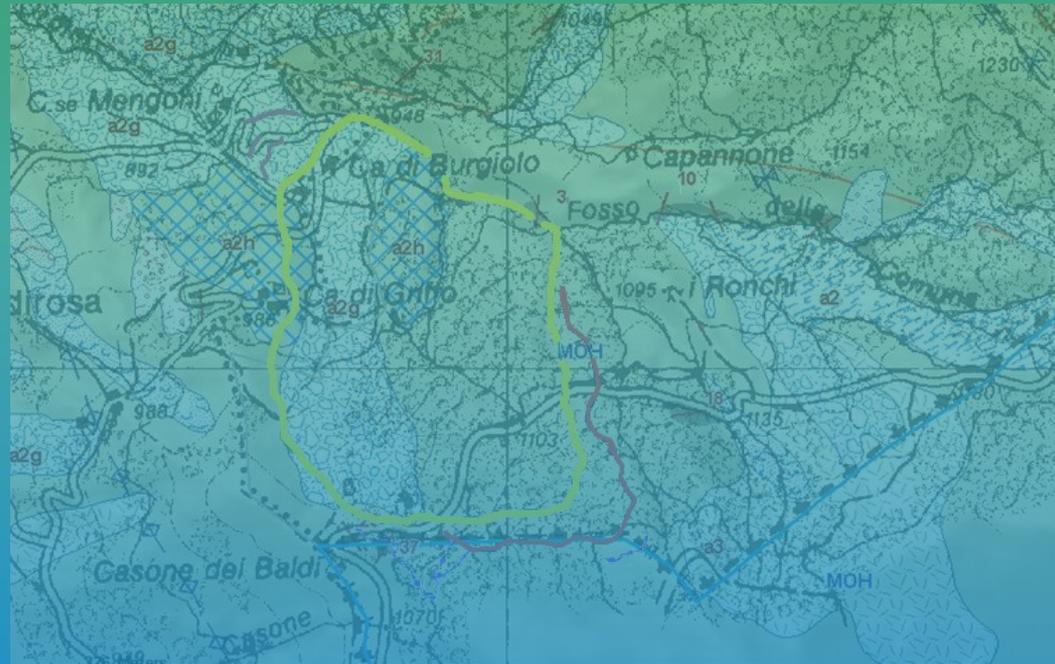
Carta geologica regionale
dell'Emilia- Romagna
(elemento 252040, Castel dell'Alpi)

Formazione di Monghidoro:
Flysch ligure arenaceo-pelitico
(Maastrichtiano sup.-Paleocene sup.)

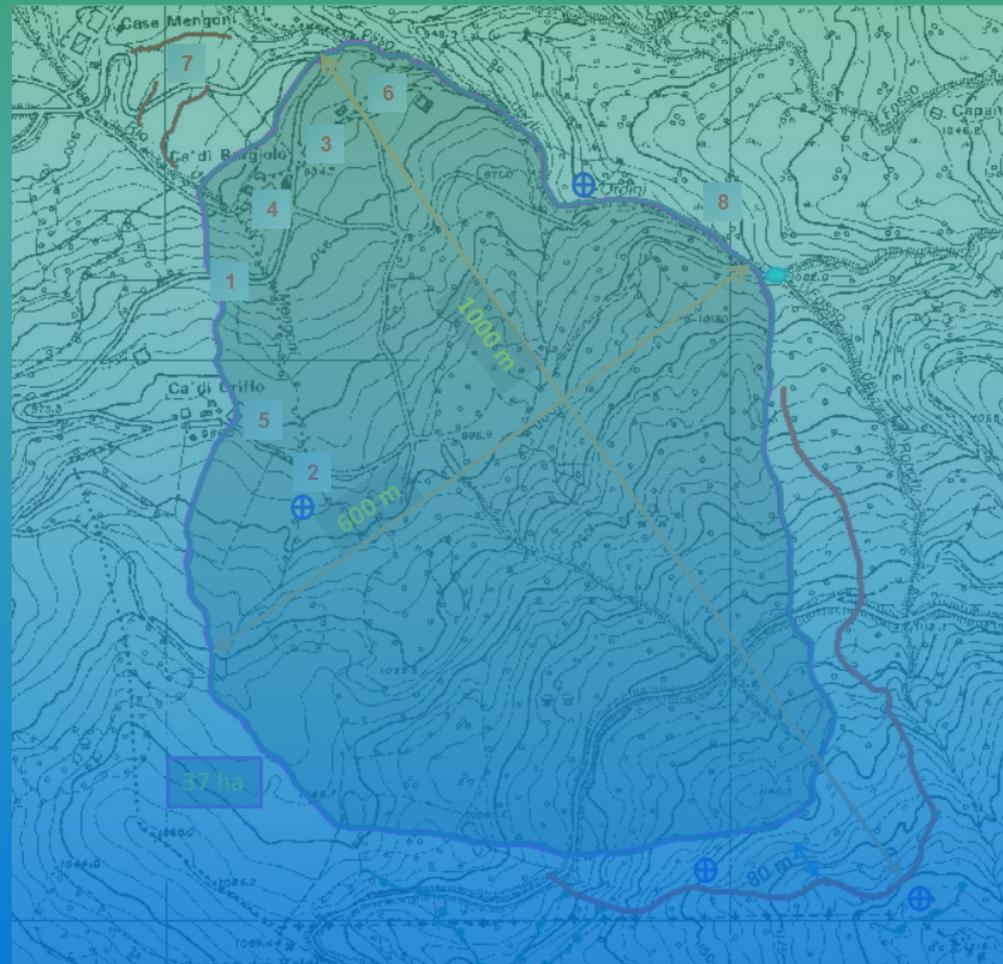
- **Classificazione:** scorrimento roto-traslativo profondo in roccia

- **Attivazione:** ore 9 del 6 aprile 2013
(fase parossistica si esaurisce il 10 aprile)

- **Velocità max. di avanzamento:** 10 m/h

1. Deformazioni sul manto stradale che conduce a Ca' di Griffio (5 aprile)
2. Pozzo di Ca' di Griffio è a secco, prime deformazioni al margine occidentale
3. A Ca' di Burgiolo non si aprono le porte d'ingresso (h 9.30)
4. Caduta di alberi, dissesto della strada comunale ed abbattimento di un'abitazione a Ca' di Burgiolo in circa 3 ore
5. Allargamento del fronte con la distruzione di un edificio a Ca' di Griffio, rallentamento dell'avanzamento (cm/h)
6. Propagazione danni a Ca' di Burgiolo
7. Formazioni gradini compressivi sopra Ca' Mengoni
8. Sbarramento Rio degli Ordini

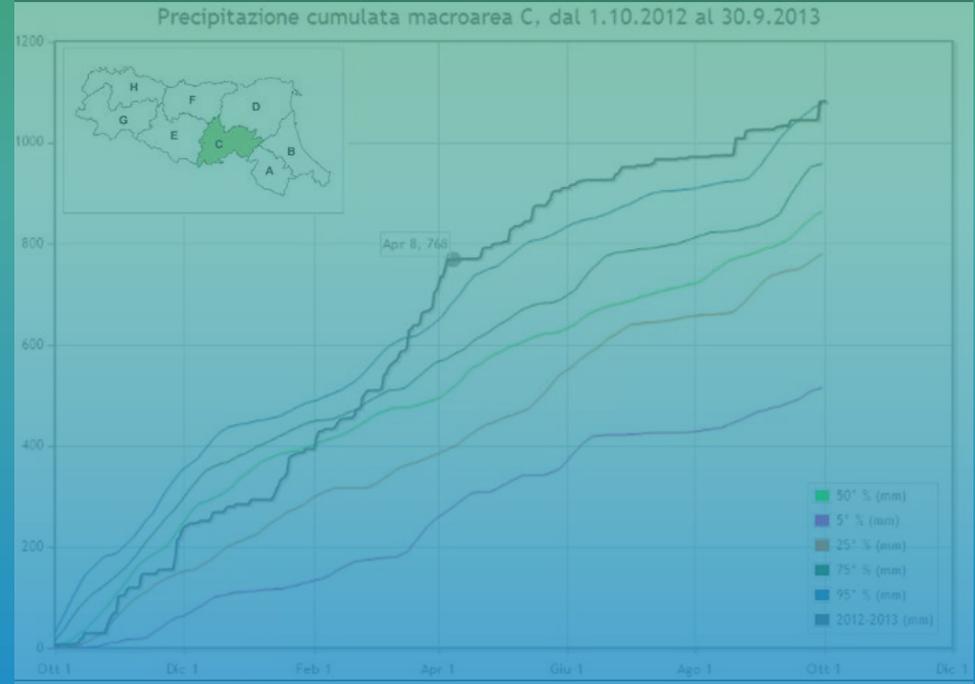
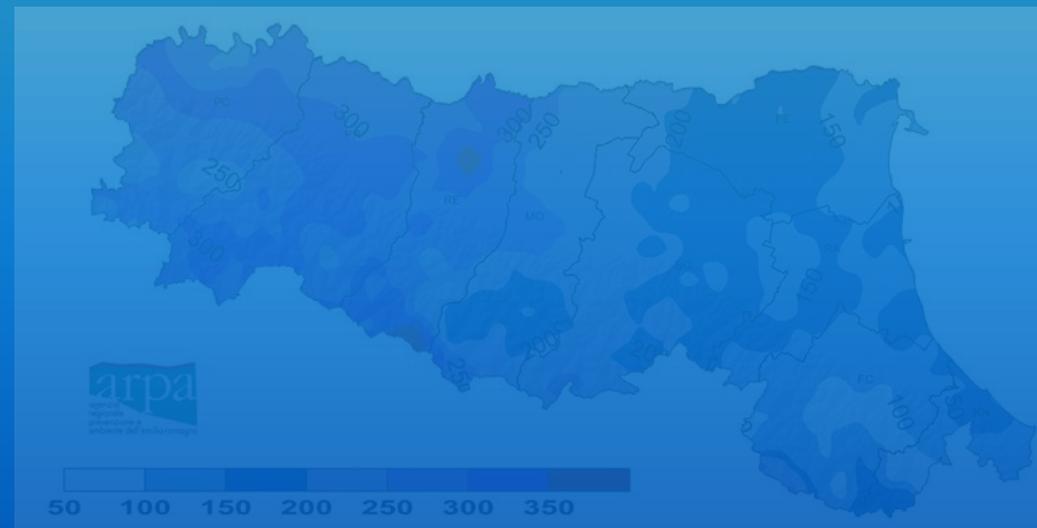
- Precipitazioni cumulate da ottobre 2012 ad aprile 2013 pari a quasi 800 mm
- Mese di marzo 2013 con precipitazioni incessanti ed una cumulata pari al doppio della media del periodo
- Scioglimento dello spesso manto nevoso formatosi a febbraio 2013

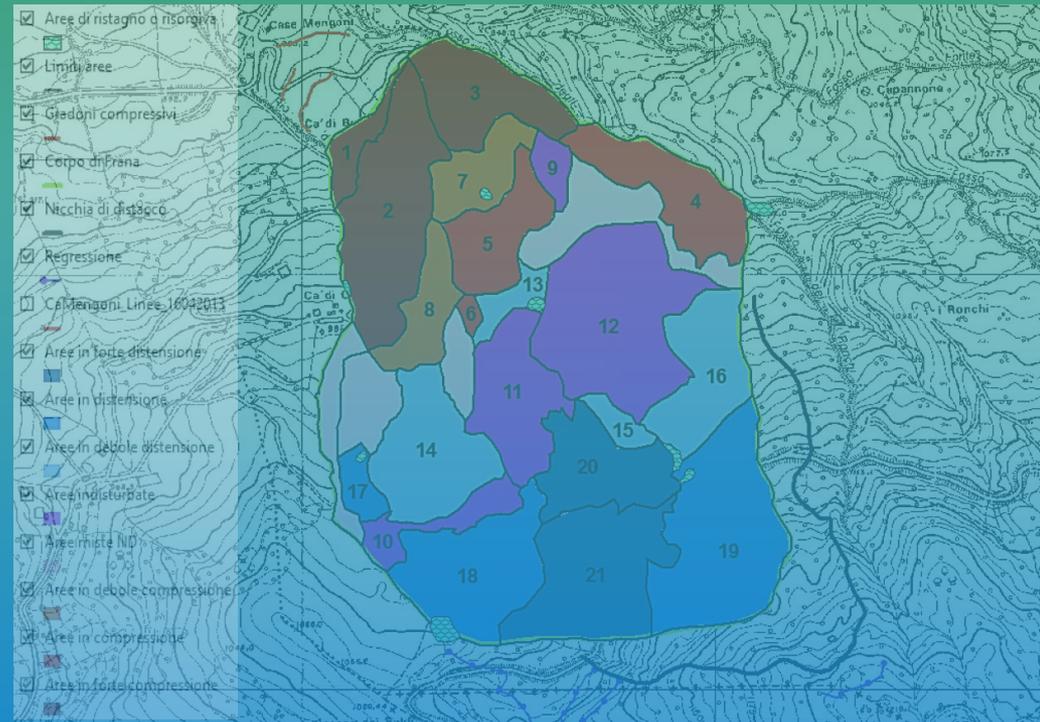
Suddivisione del corpo di frana in:

- Aree dominate da indicatori deformativi compressivi
- Aree indisturbate (o quasi)
- Aree dominate da indicatori deformativi distensivi

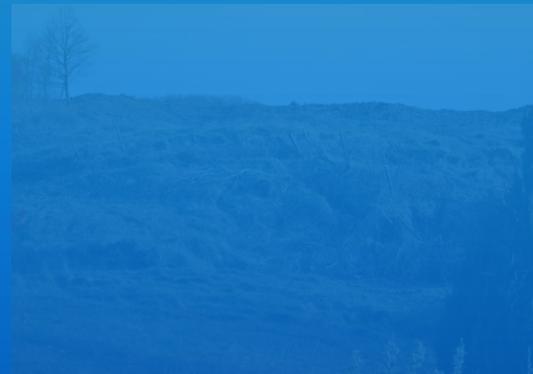
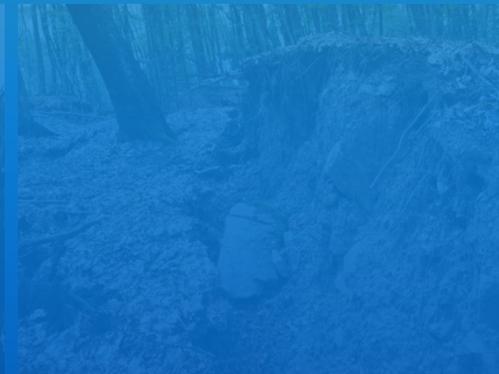
Punto di uscita superficie di scorrimento:

- A monte dell'area 13
- Al limite tra area 5 ed area 13
- A monte dell'area 6

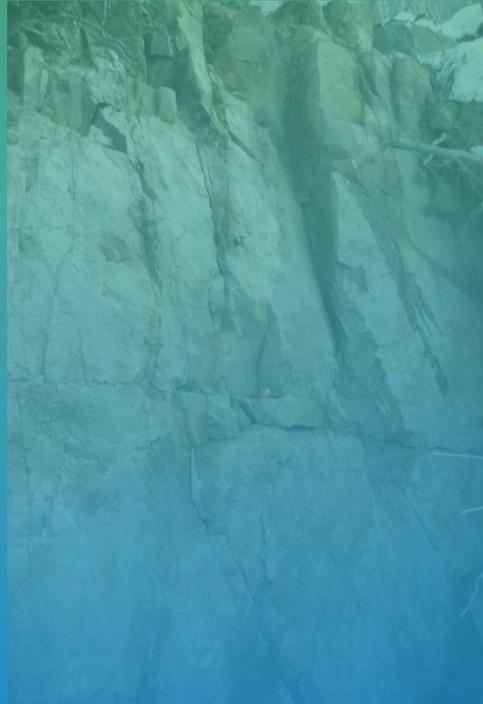
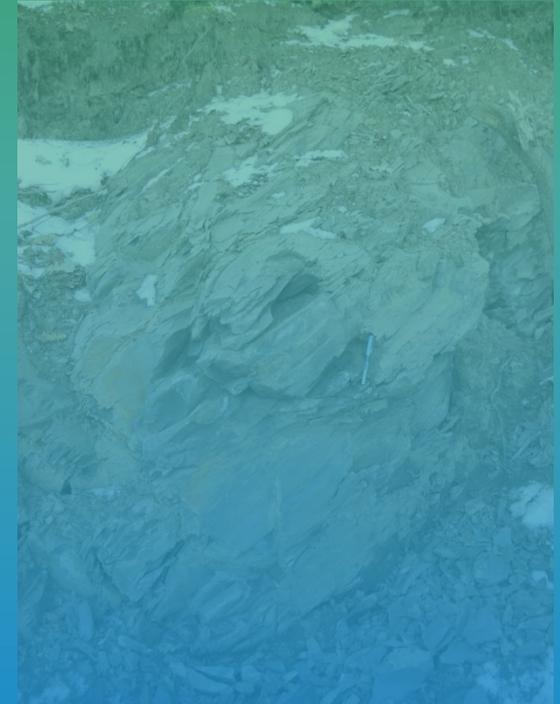
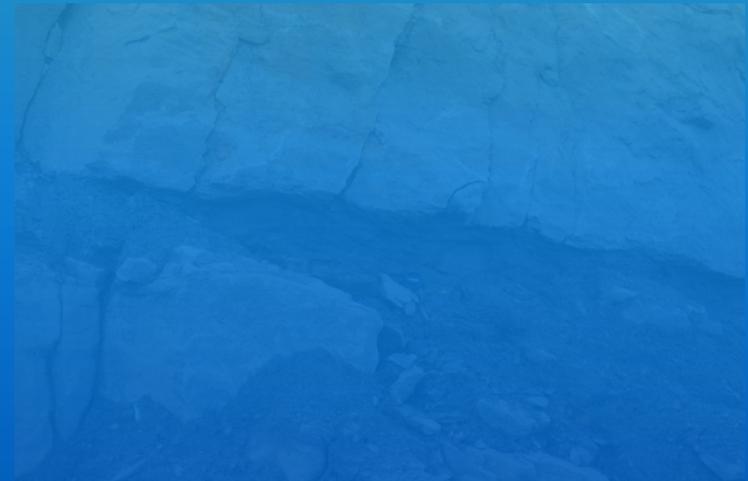
- Rapporto A/P
- Resistenza a compressione unissiale della roccia intatta (prove sclerometriche)
- Grado di alterazione dei giunti
- Spaziatura media discontinuità
- Persistenza discontinuità
- Apertura discontinuità
- Riempimento delle discontinuità
- Giacitura stratificazione

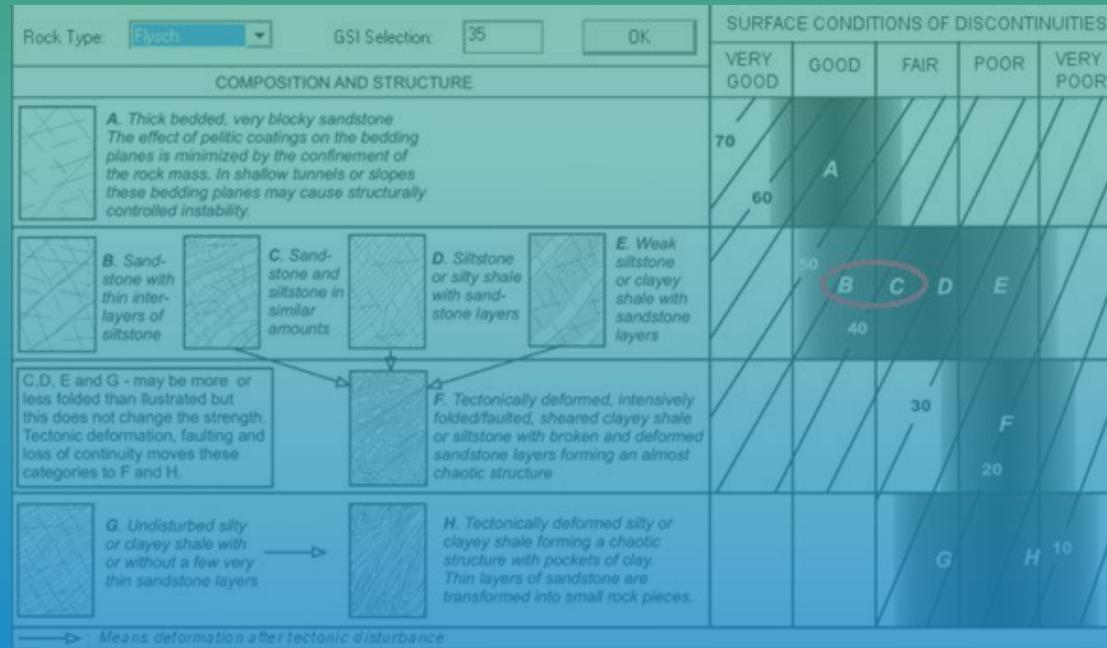
Rilevamento geomeccanico (Hoek & Marinos, 2001): risultati

Rapporto A/P: ≈ 3 o $\gg 3$
(con intervalli >1)

Grado di alterazione dei
giunti: alterazione da leggera
a media

GSI: 45-35

σ_{ci} : 45-32 MPa

m_i : 10
(da letteratura 17 arenaria, 7 siltite)

γ : 23 kN/m³ (da letteratura)

Flysch type see Table 4.	Proportions of values for each rock type to be included in rock mass property determination
A and B	Use values for sandstone beds
C	Reduce sandstone values by 20% and use full values for siltstone
D	Reduce sandstone values by 40% and use full values for siltstone
E	Reduce sandstone values by 40% and use full values for siltstone
F	Reduce sandstone values by 60% and use full values for siltstone
G	Use values for siltstone or shale
H	Use values for siltstone or shale

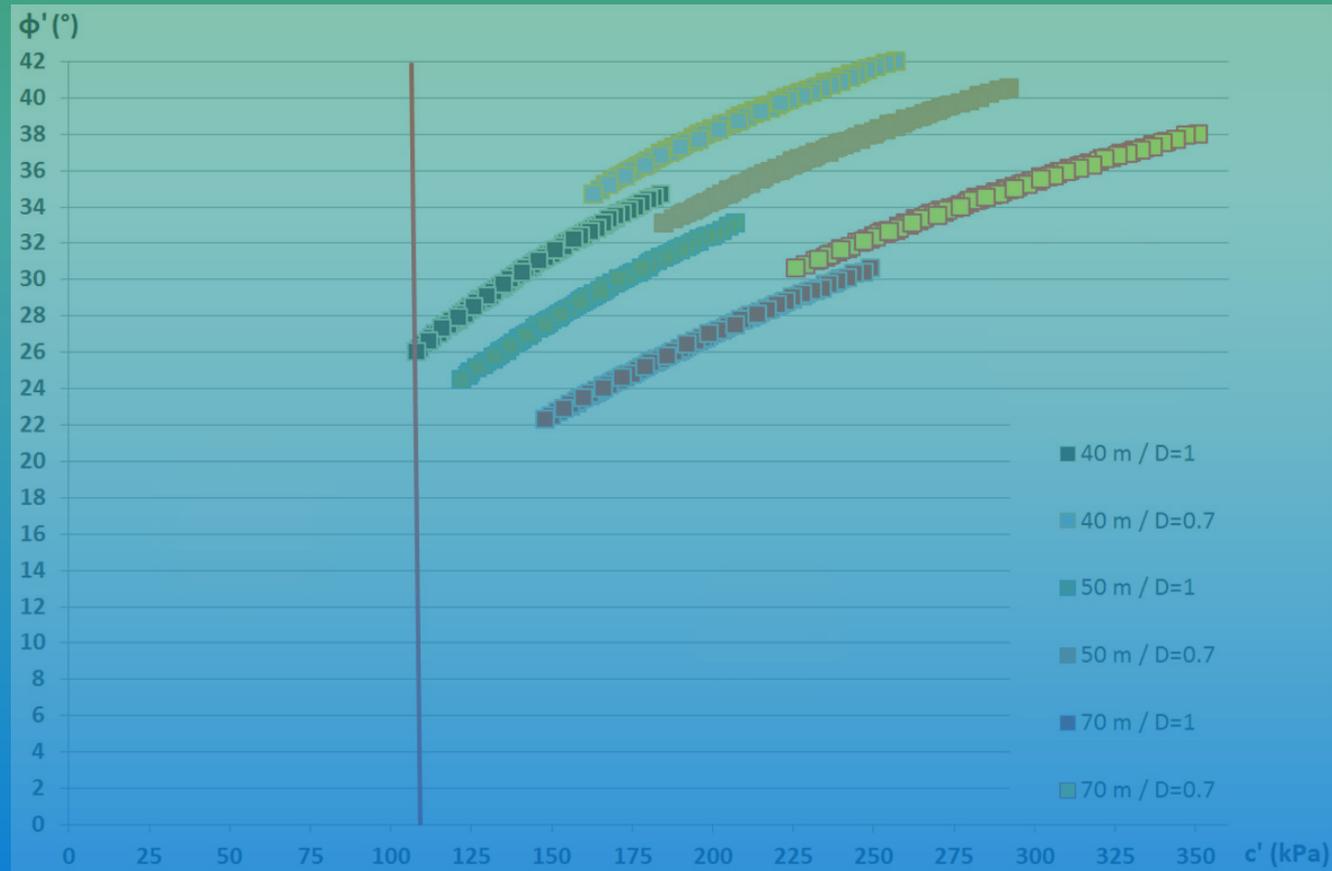
Resistenze disponibili (Hoek & Marinos, 2001)

Classe di flysch: B-C

Altezza del pendio (H): 40-70 m

Fattore di disturbo (D): 0,7-1

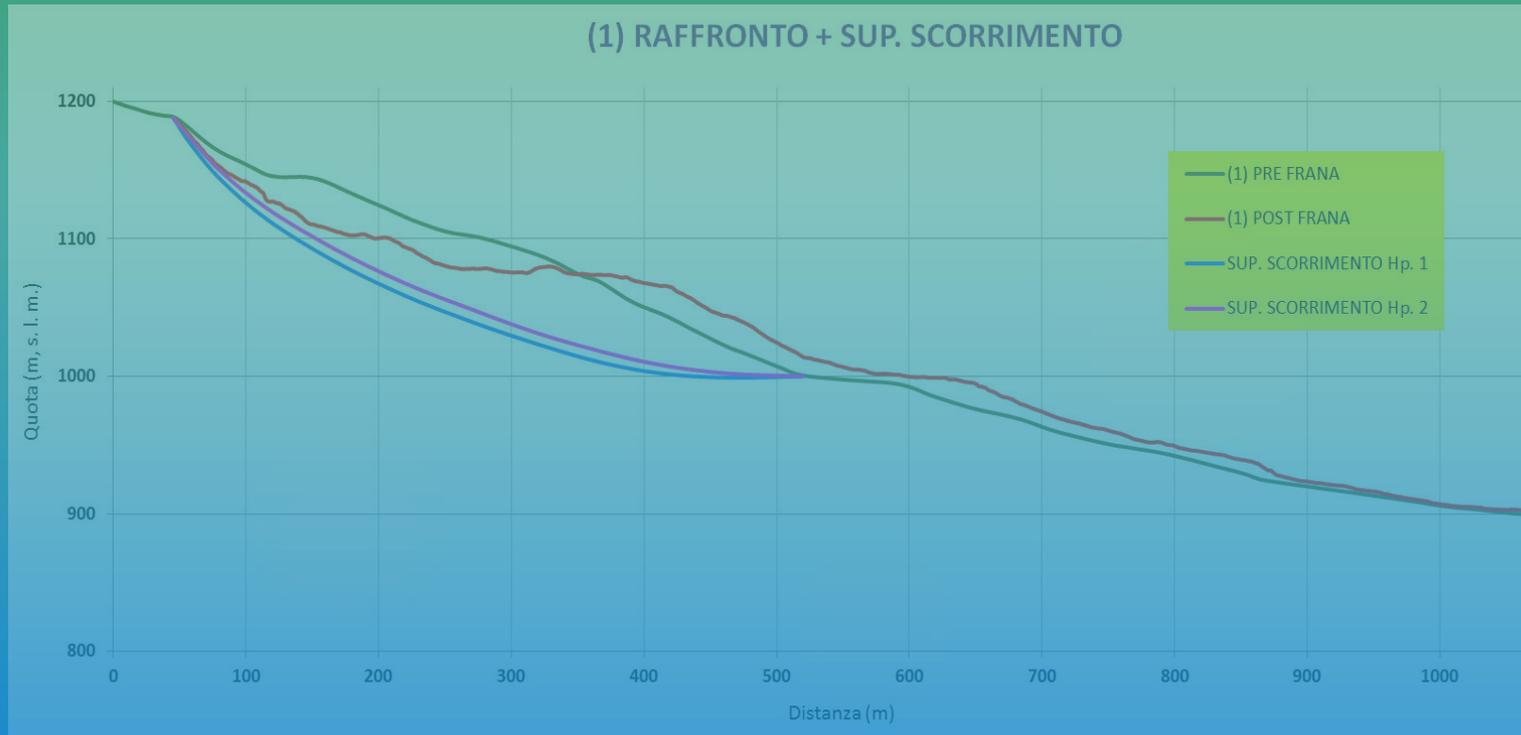
Ricostruzione superficie di scorrimento

Ipotetiche superfici di scorrimento:

1. Profondità massima di ≈ 50 metri
2. Profondità massima di ≈ 70 metri

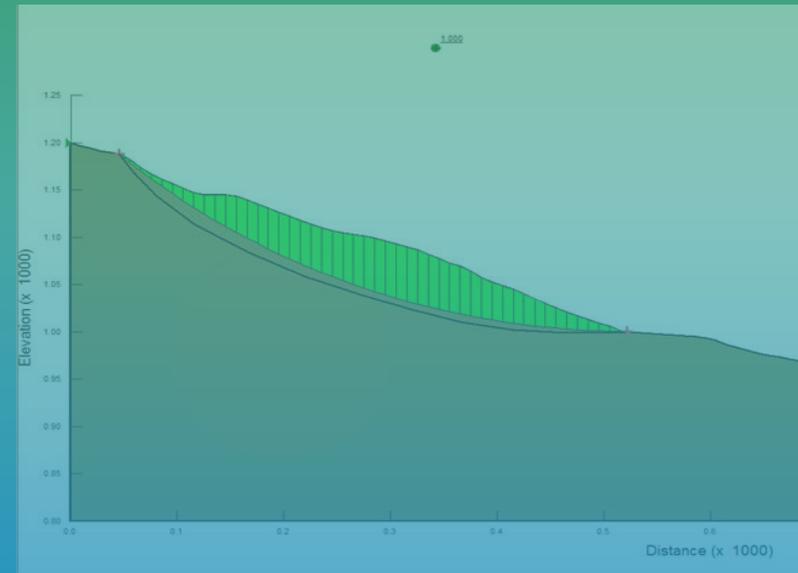
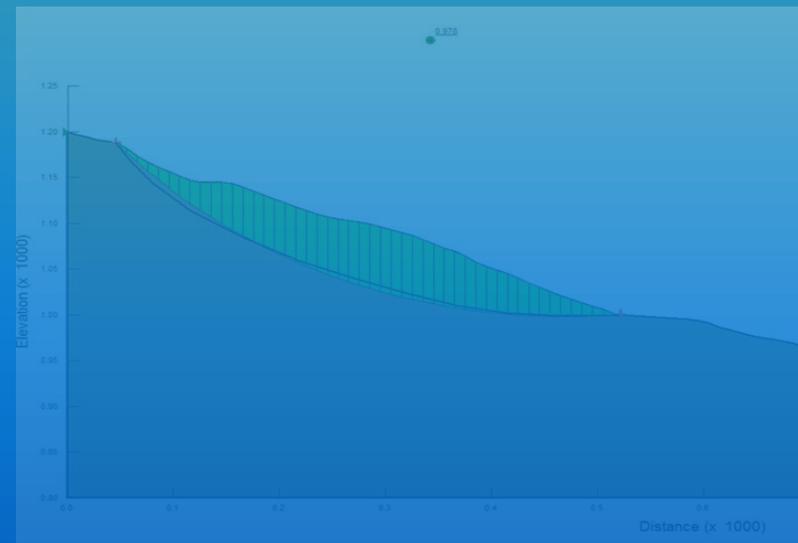
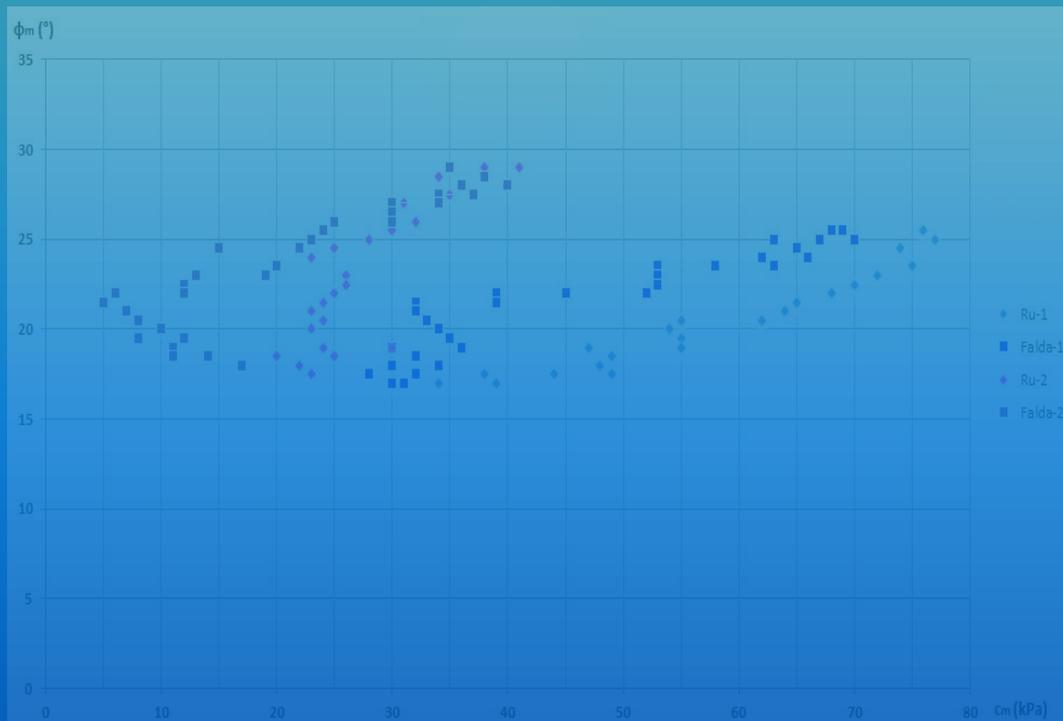
Analisi a «ritroso» (Geoslope 2007)

Analisi delle superfici di scorrimento ipotizzate, ricercando le coppie di valori di ϕ_m e c_m per un FS=1 (resistenze mobilizzate a rottura) al variare delle condizioni idrauliche in sito (ignote):

- Altezza di falda (da 1000 a 1150 m)
- Indice Ru (da 0 a 0,42)

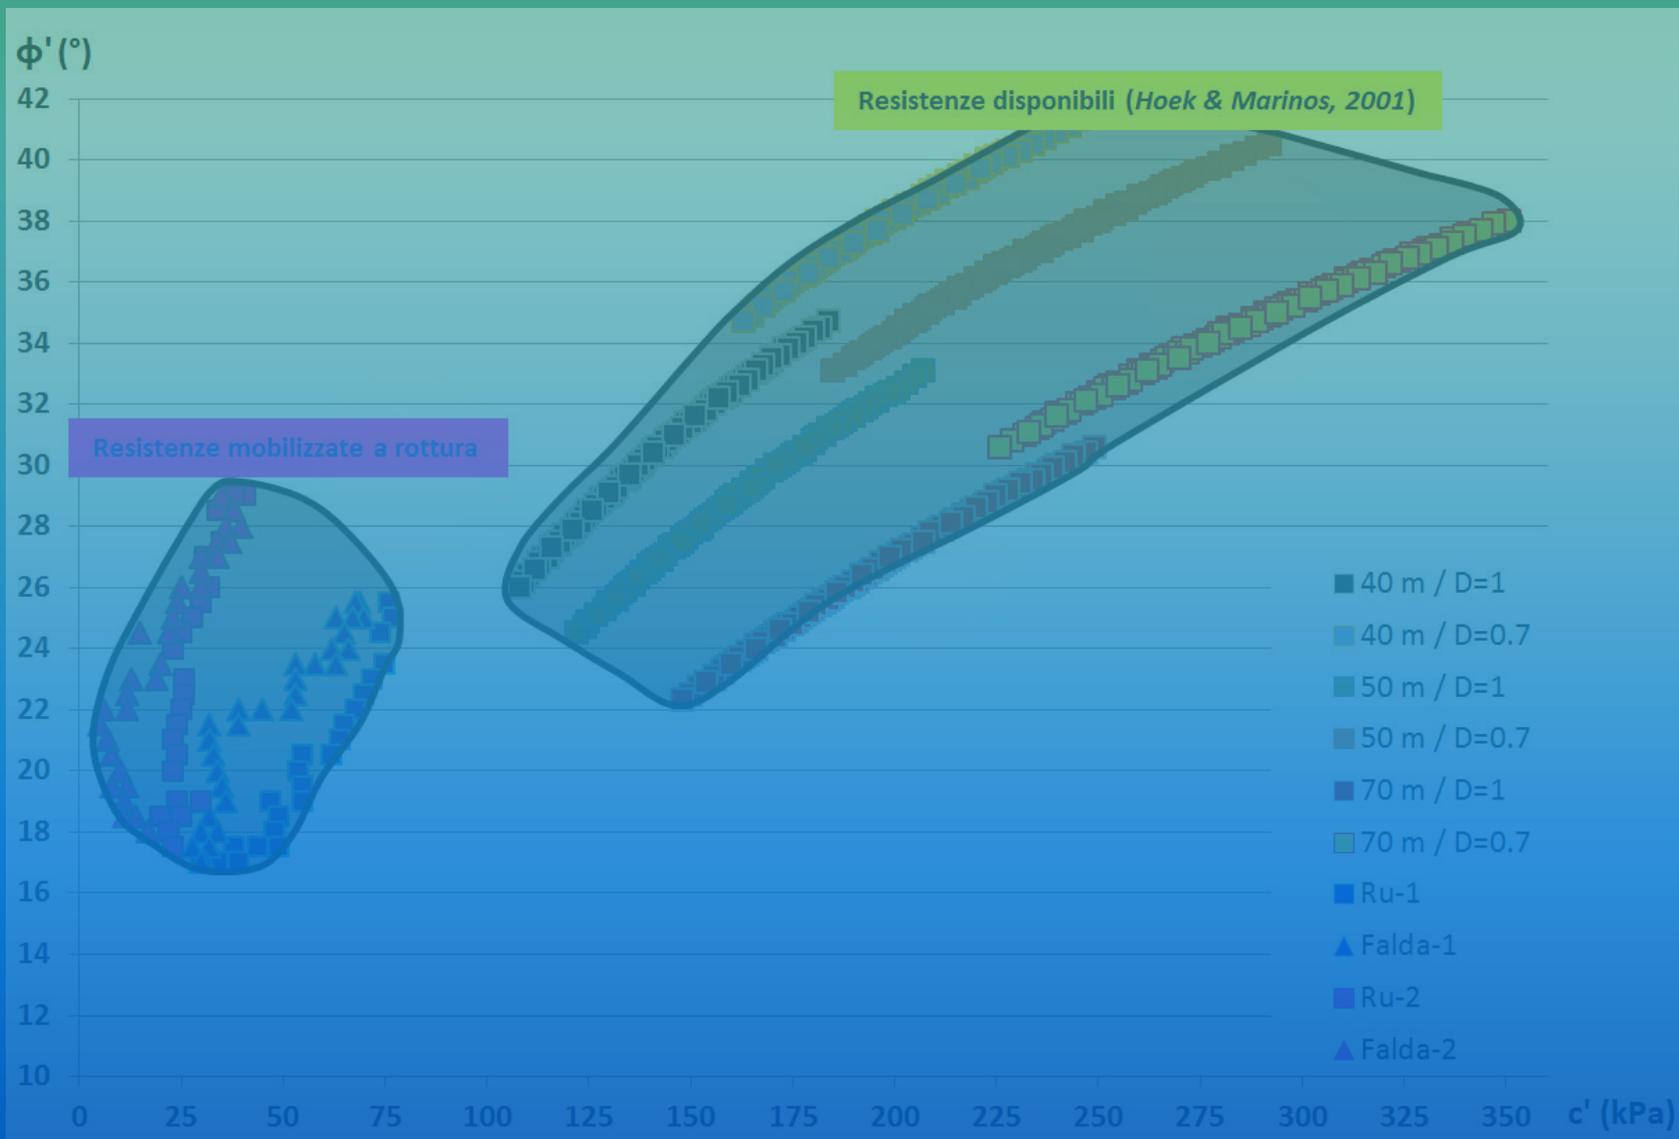
Confronto tra i campi di resistenza (Analisi a «ritroso» vs. *Hoek & Marinos, 2001*)

- La caratterizzazione del flysch in esame, con il metodo di *Hoek & Marinos (2001)*, tende a sovrastimare la coesione disponibile in sito.
- La discrepanza tra le resistenze stimate su base empirica e le effettive resistenze mobilizzate a rottura è probabilmente correlata alla complessa storia tettonica del flysch ligure ed alla presenza di livelli argillitici intensamente tettonizzati.
- L'insieme dei possibili fenomeni precursori portano ad ipotizzare una fase di rottura in atto da diverso tempo all'interno del versante, rendendo più attendibile un'analisi per rottura progressiva anziché istantanea.
